**Assainissement, entretien et maintenance
des fontaines**

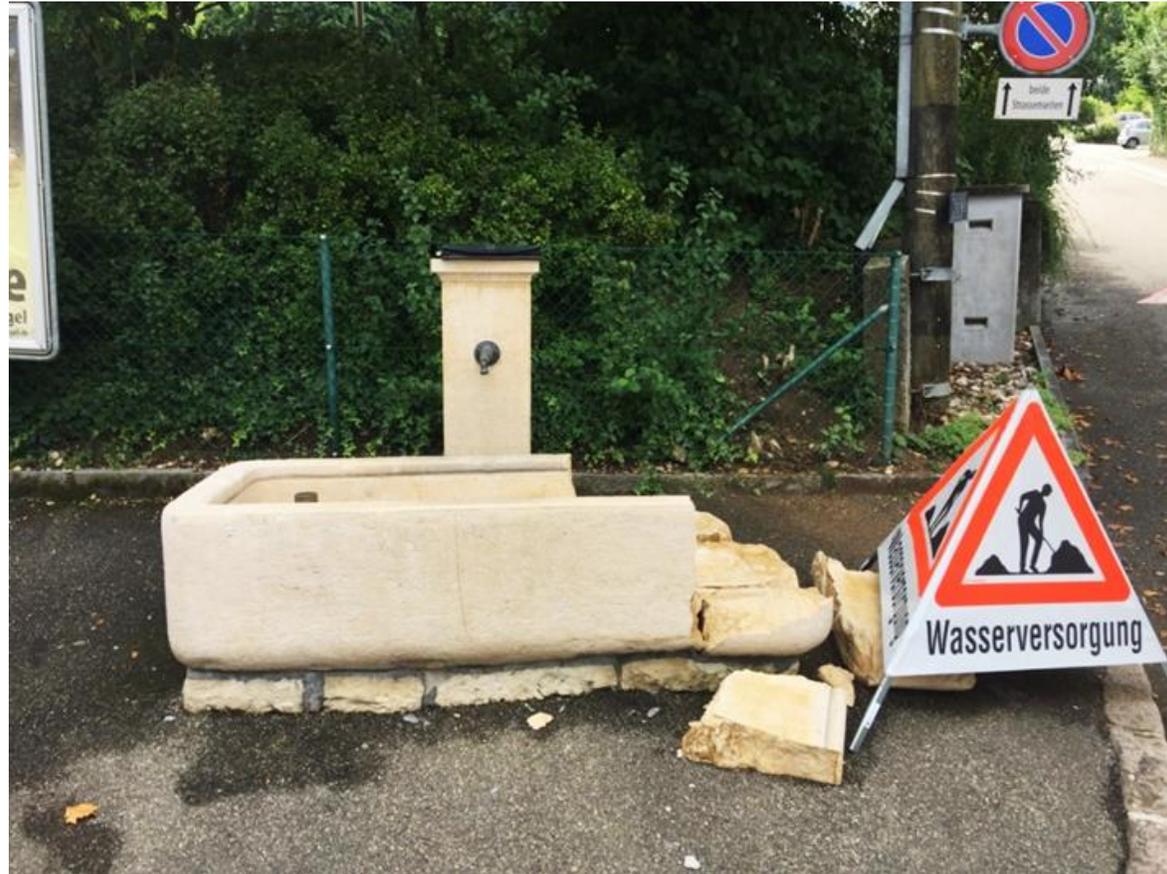
Fontaine de Münchenstein (canton BL): des jeunes ont fait exploser la fontaine avec des pétards.
Les médias BAZ et le Blick ont assisté à la scène.

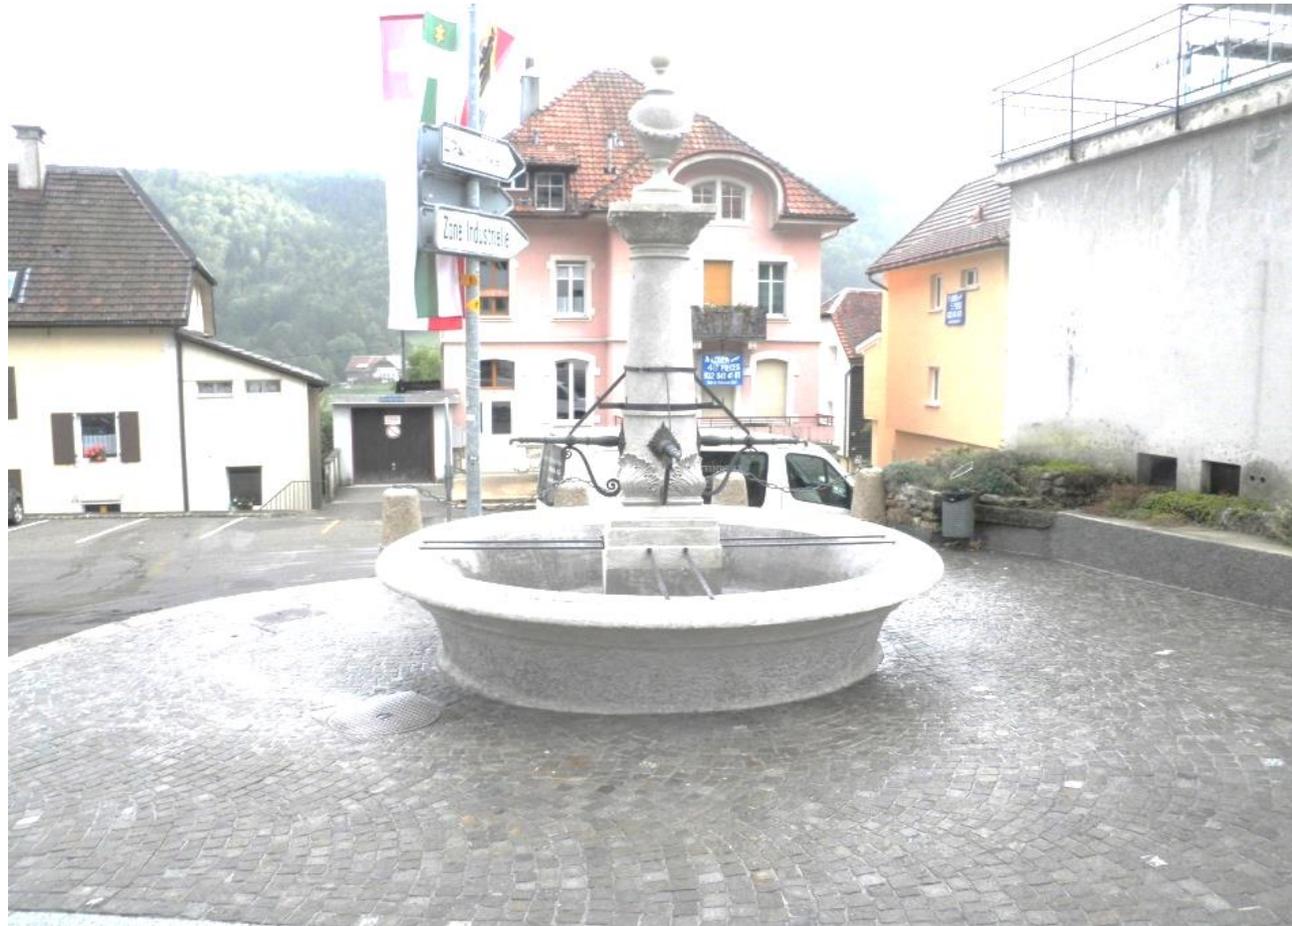
Fontaine de Renan (canton BE): fontaine monolithique ovale Ø 2.70m, rénovation sur site, la borne et l'urne ont été rénovées en atelier.

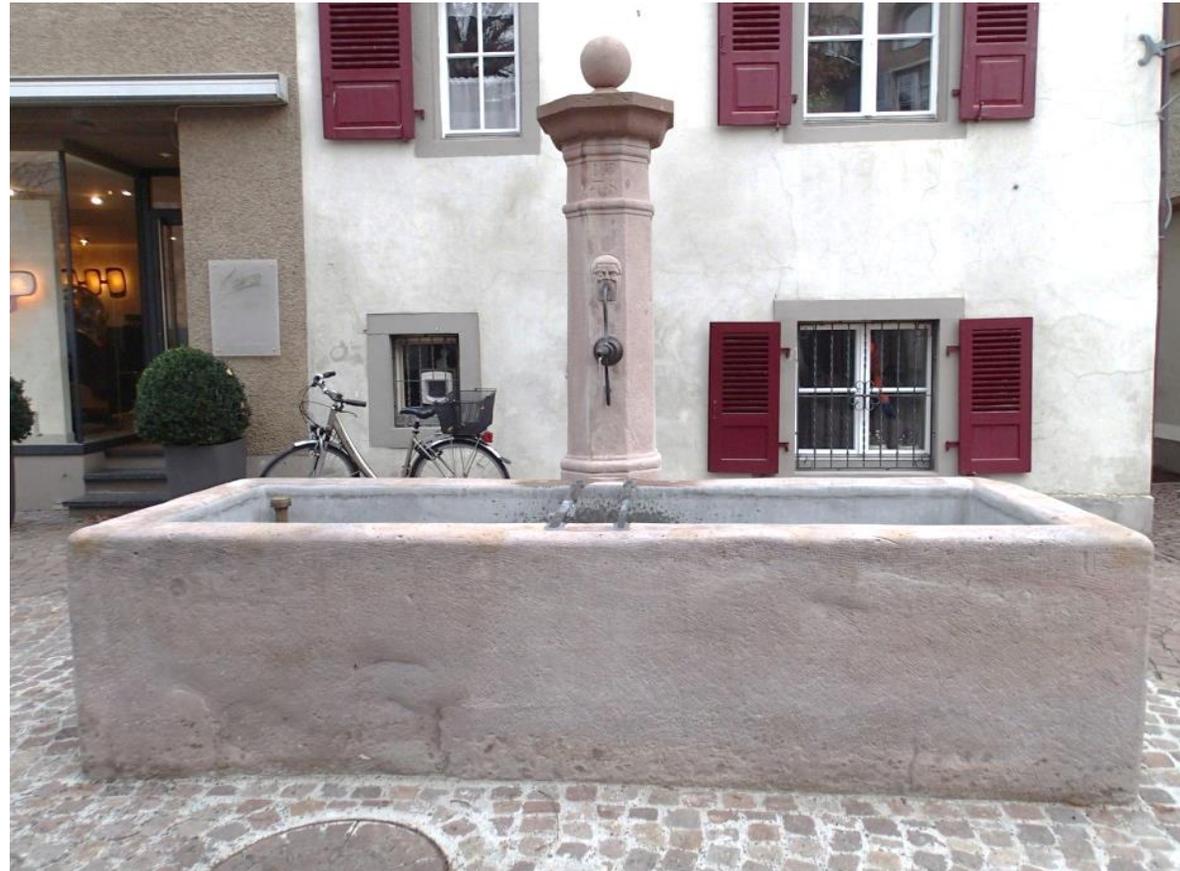
Fontaine de Rheinfelden (canton AG): fontaine en bon état datant de l'époque des Zähringen. Diverses fissures dans la borne et le bassin. Assainissement à l'atelier: détériorations dues à la corrosion d'éléments en fer mal installés. Le grès est plus mou que le calcaire.

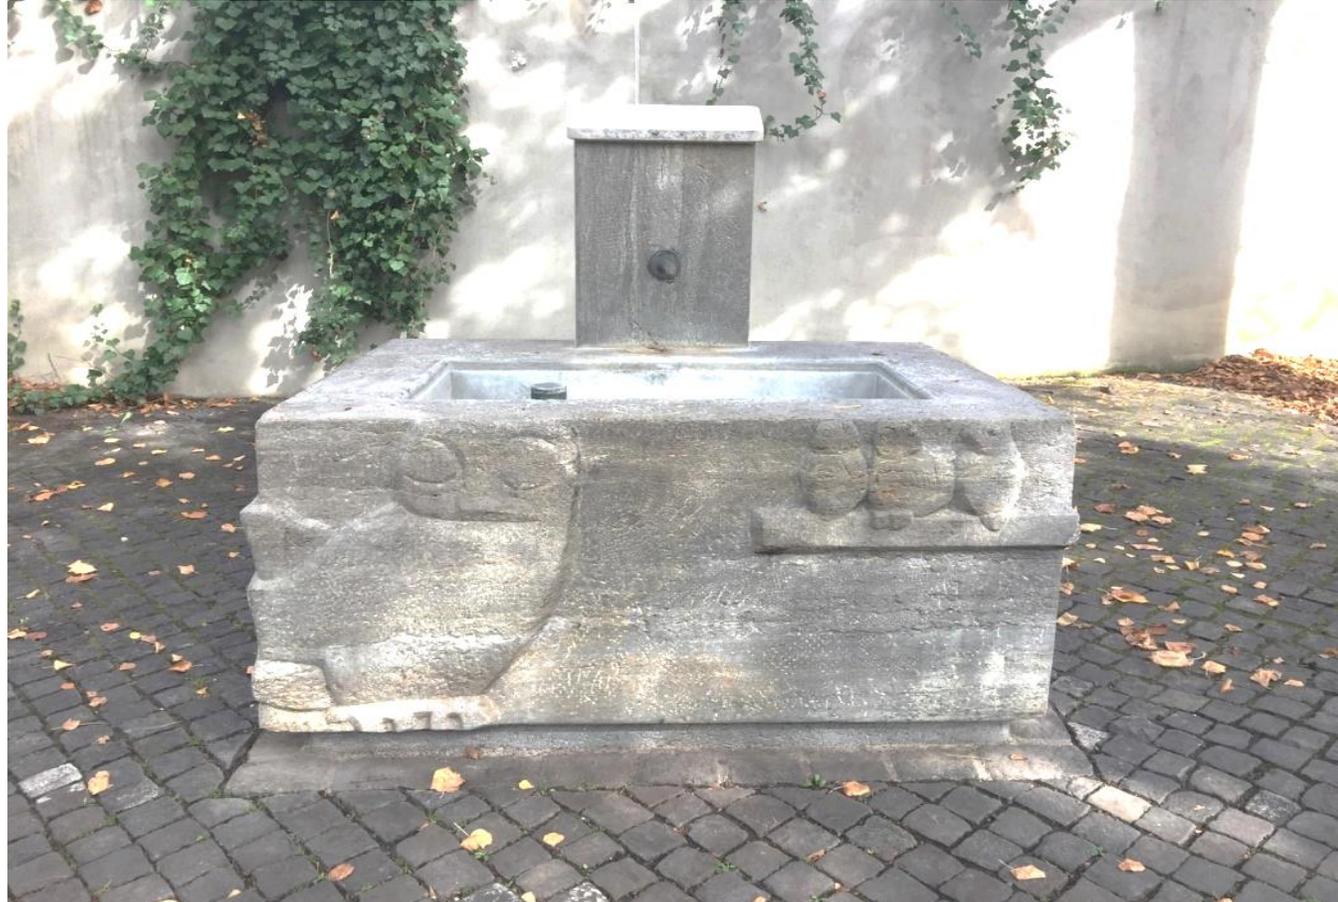
Fontaine de Riehen (canton BS): fontaine en pierre métamorphique, marbre, assez rare. Le marbre est issu de la fonte de la pierre calcaire sous pression. Porosité importante, pénétration d'eau et d'impuretés dans le marbre.

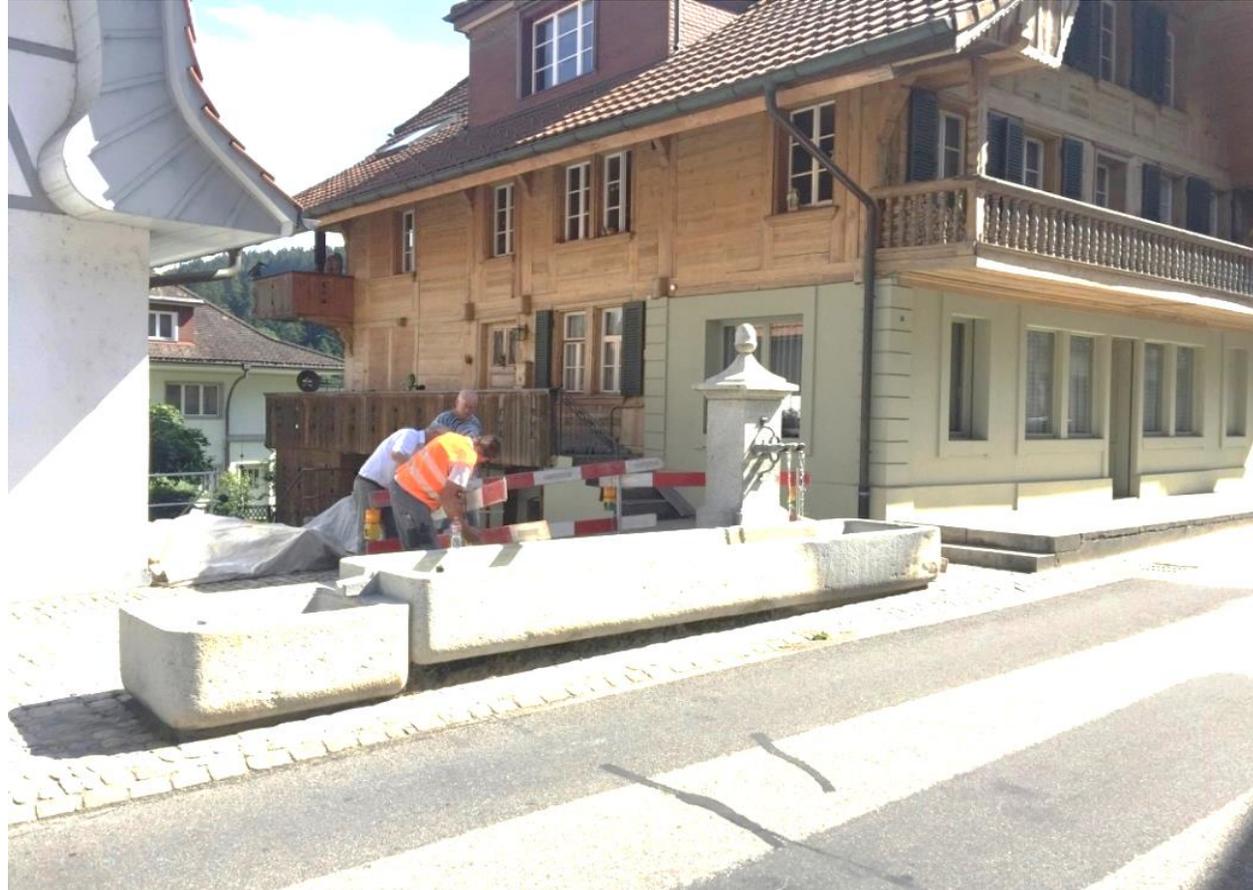
Fontaine de Signau (canton BE): cas assez rare de rénovation, le granit est une pierre très résistante. Détériorations dues à l'utilisation de tuyauterie inadéquate.

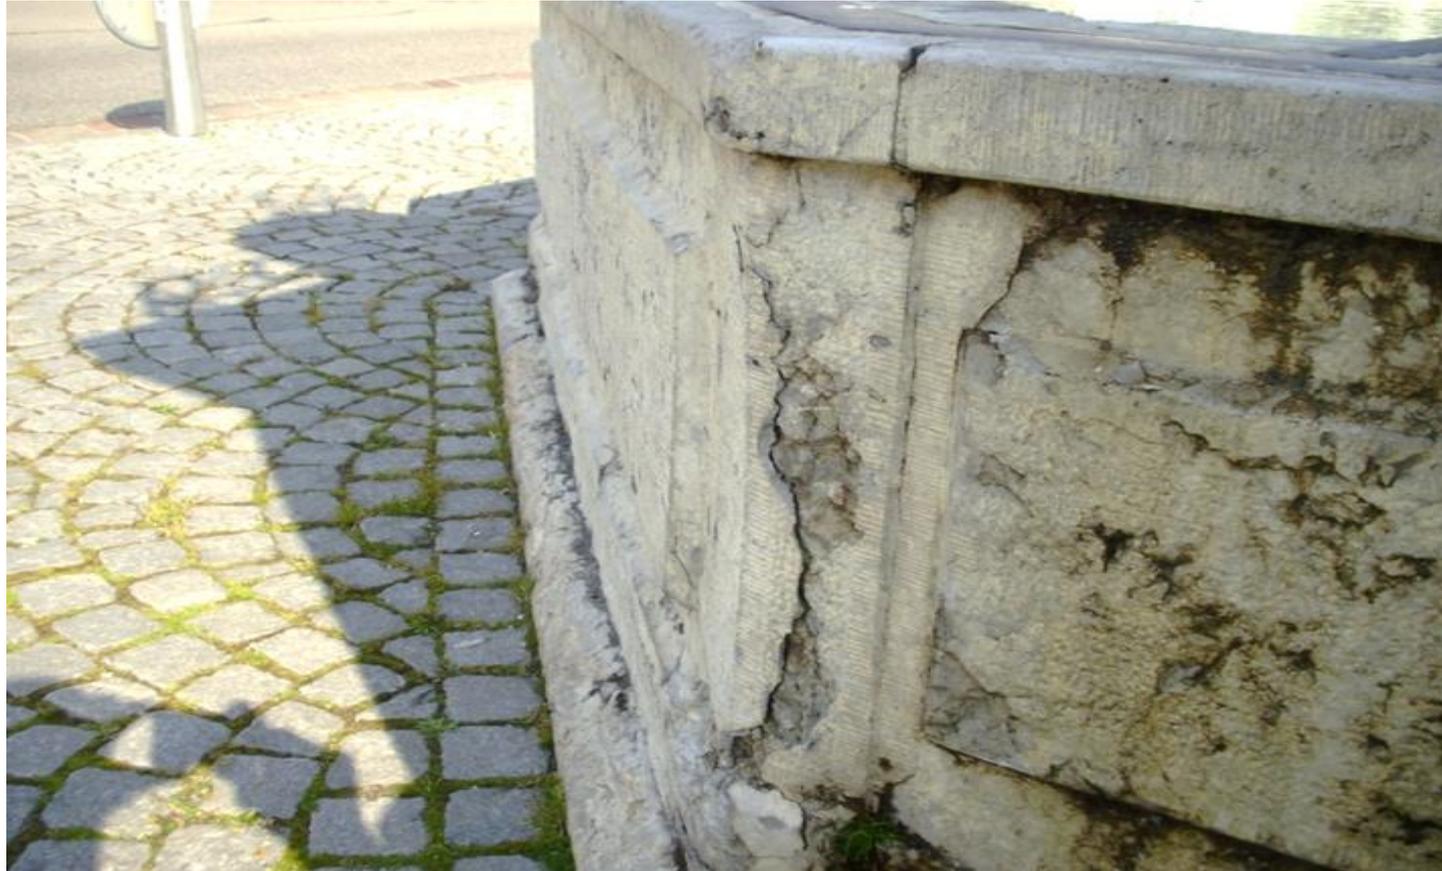
Eclatements dus au gel: fissures et destruction de la pierre par morceaux. Phénomène courant sur pierre calcaire, grès ou pierre artificielle. Eclatements principalement en haut ou en bas du bassin.

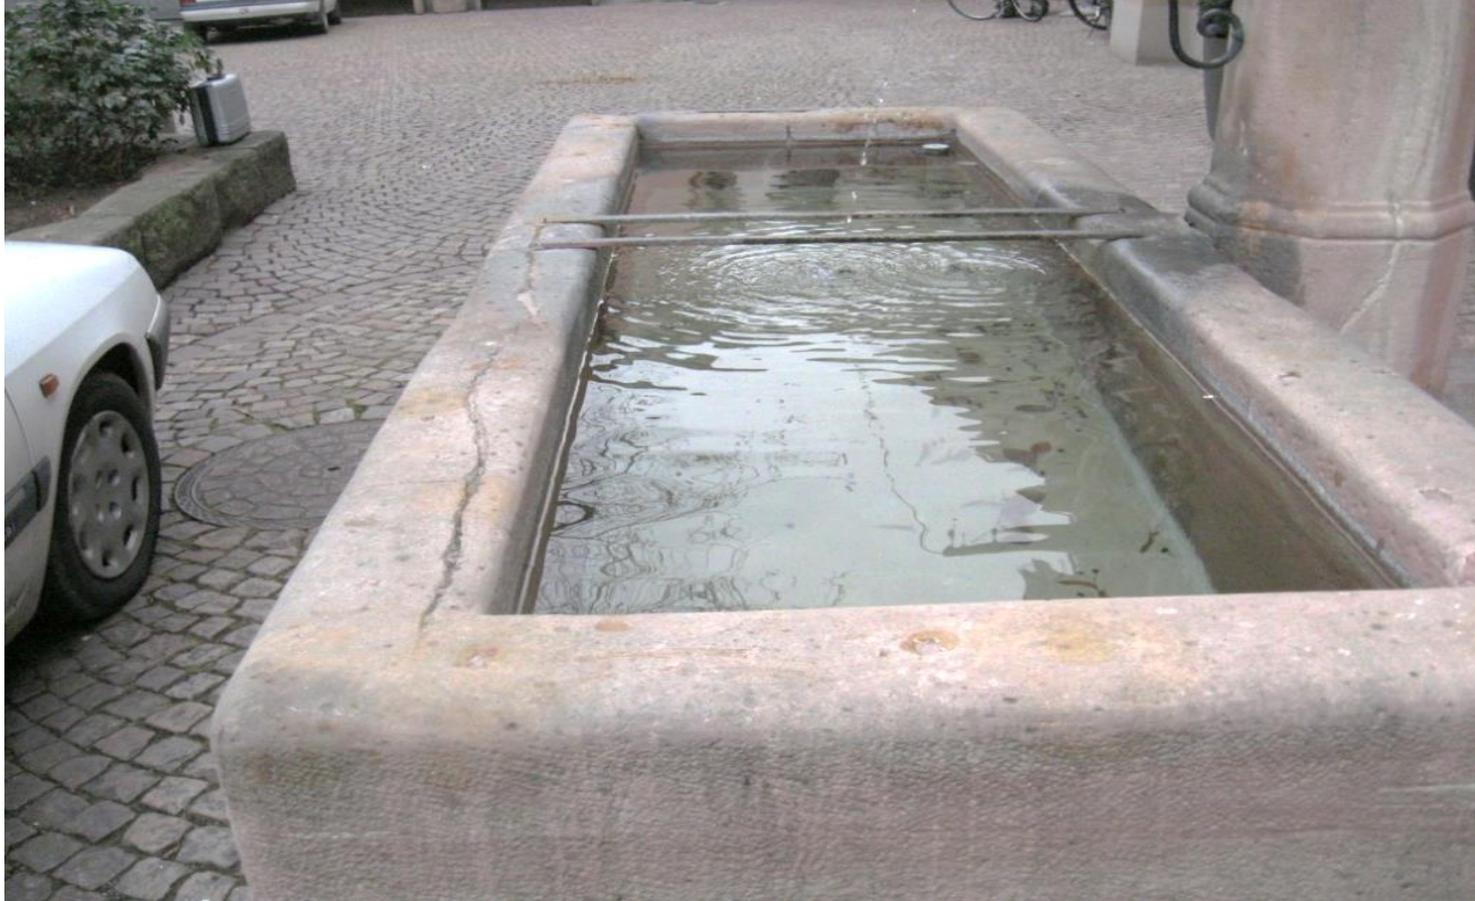
Eclatements provoqués par les éléments en fer incrustés dans la pierre, comme pour les fers d'armature et la tuyauterie. Rouille: signal que le fer est attaqué.

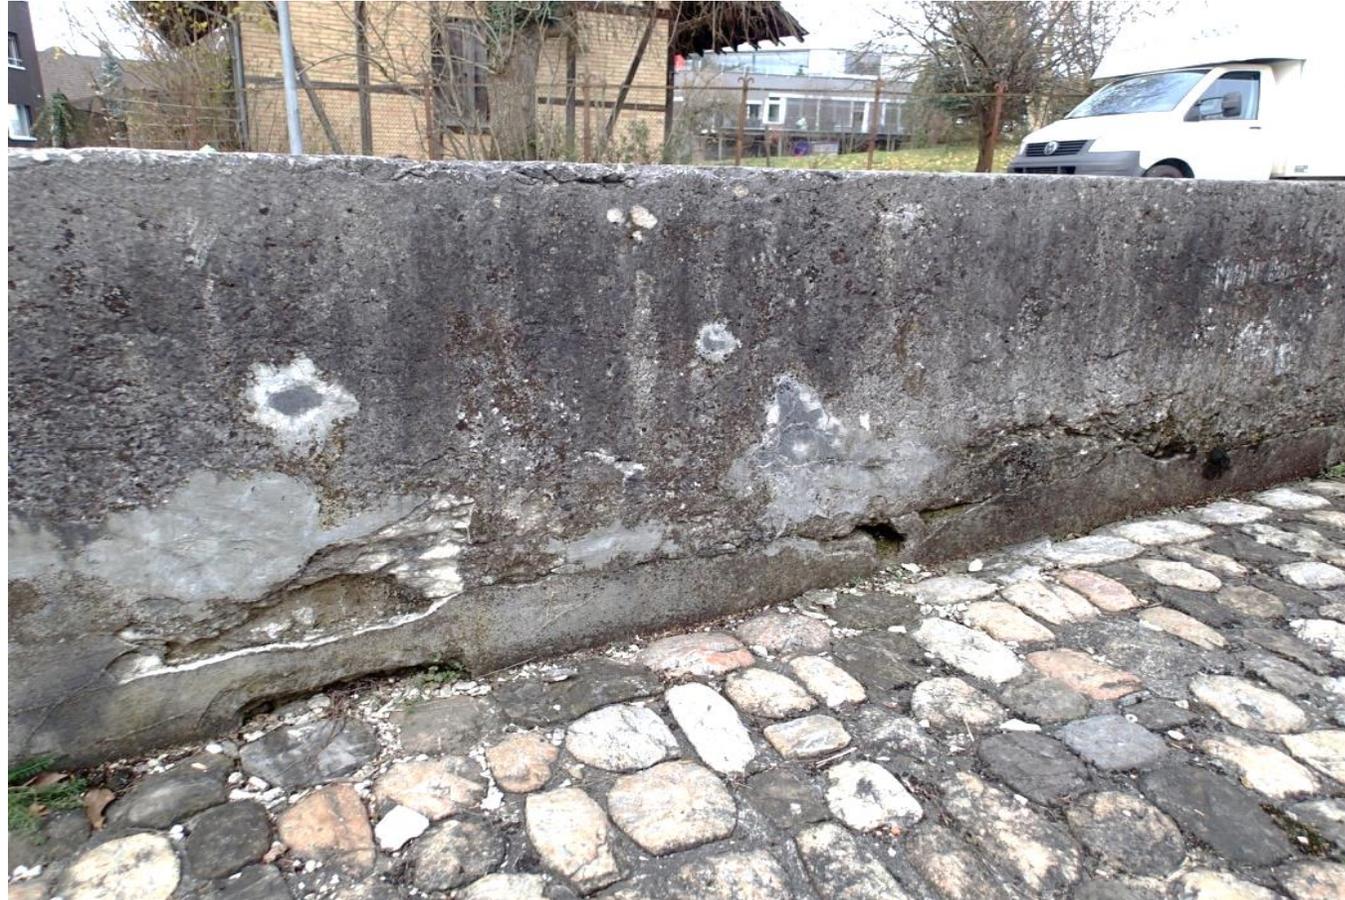
Le sel attaque la pierre par éclatement. Il migre avec l'eau de fonte dans les pores de la pierre.

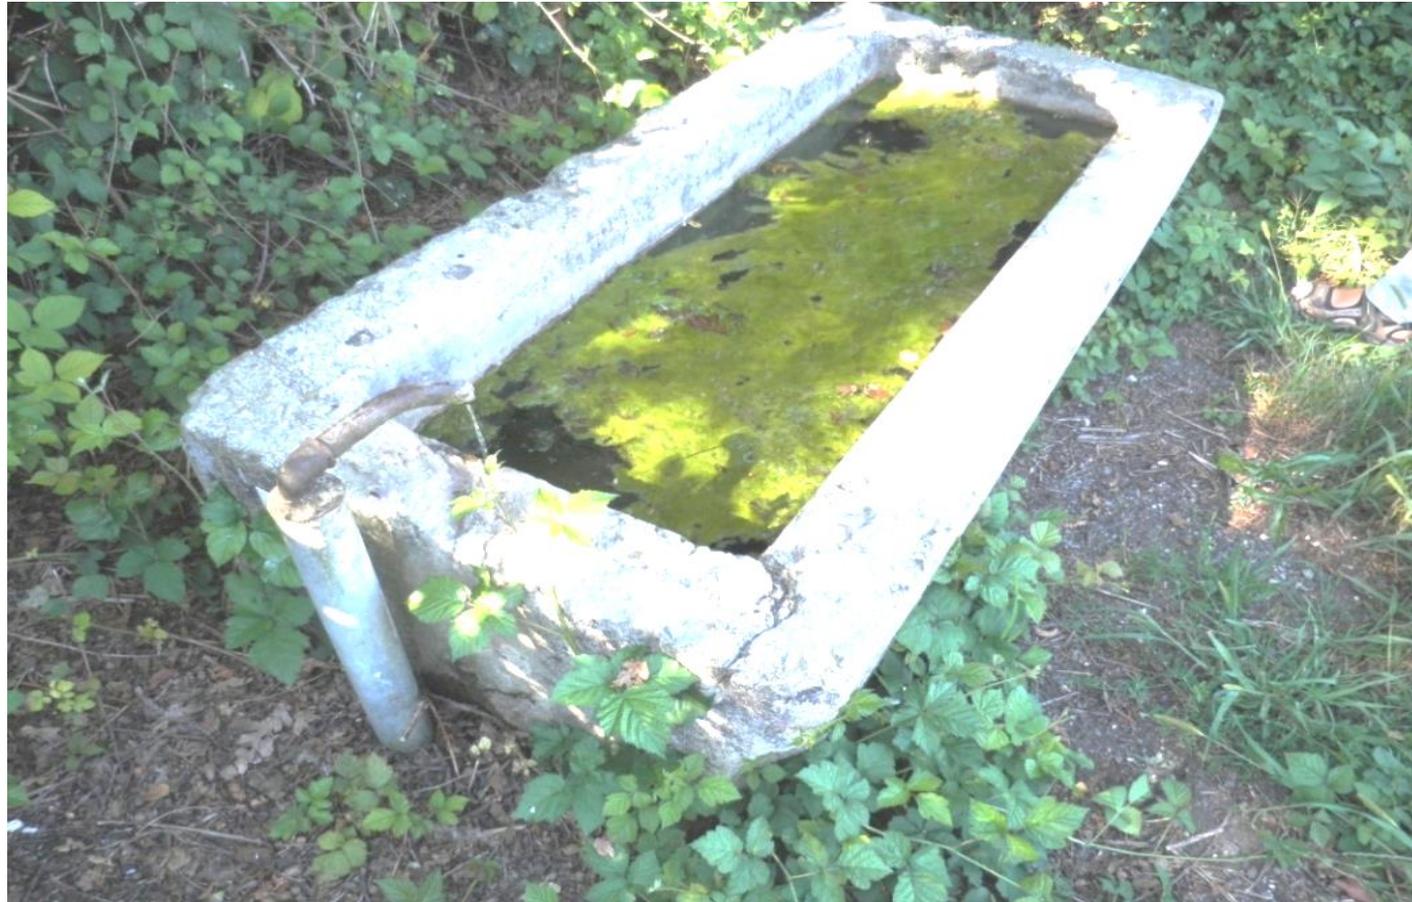
Les algues font office d'éponge humide sur la pierre et accélèrent l'effet des intempéries.

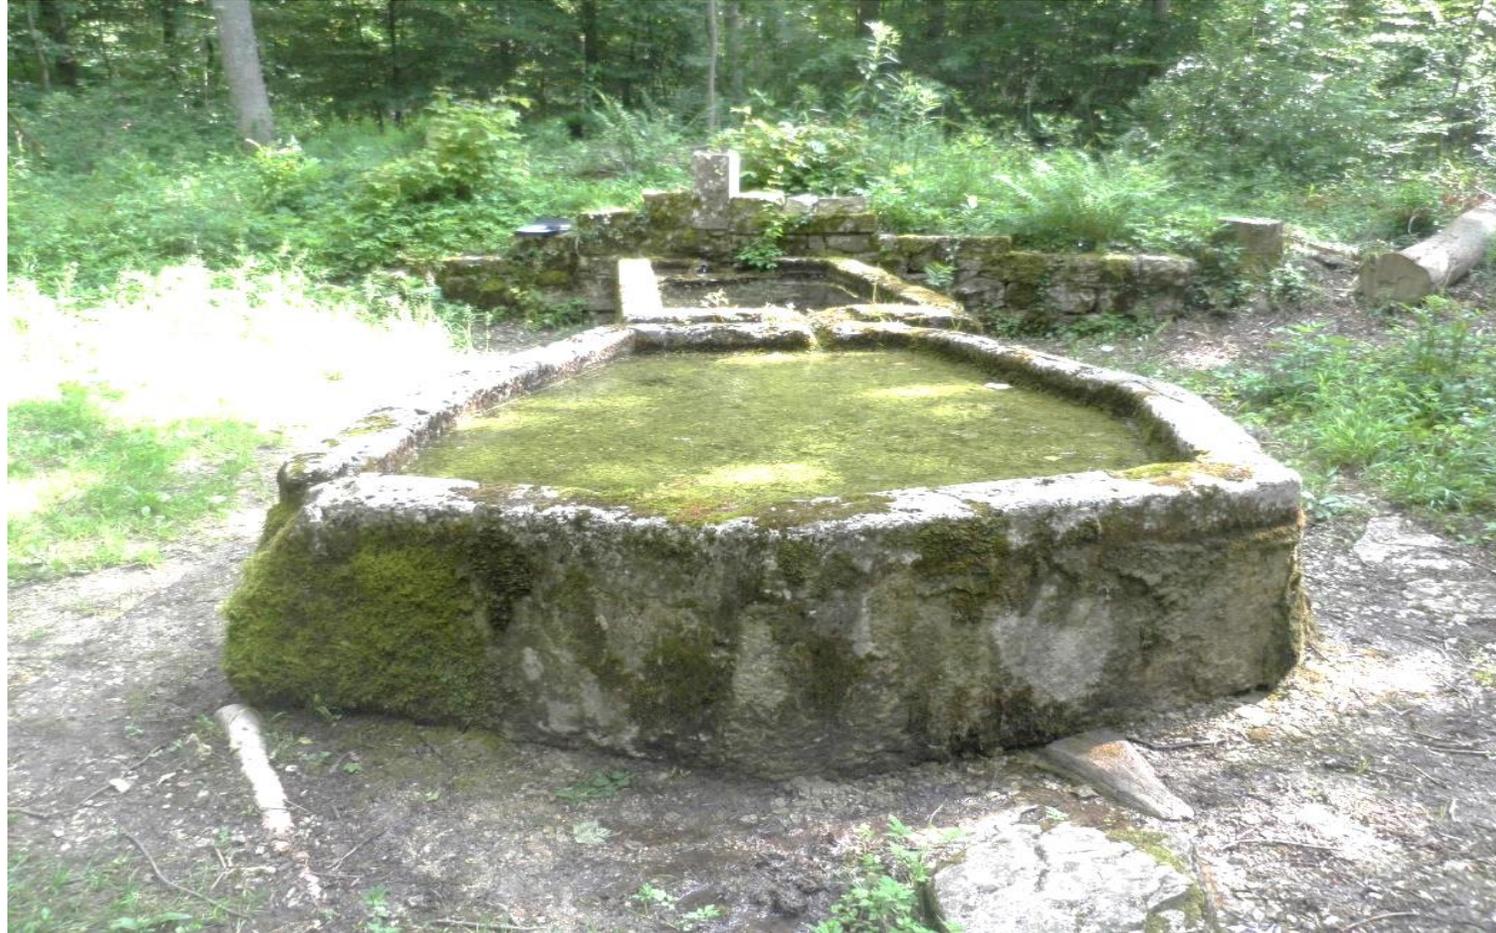
La mousse recouvre la pierre. Piège à humidité. L'humidité pénètre dans la pierre et la décompose.

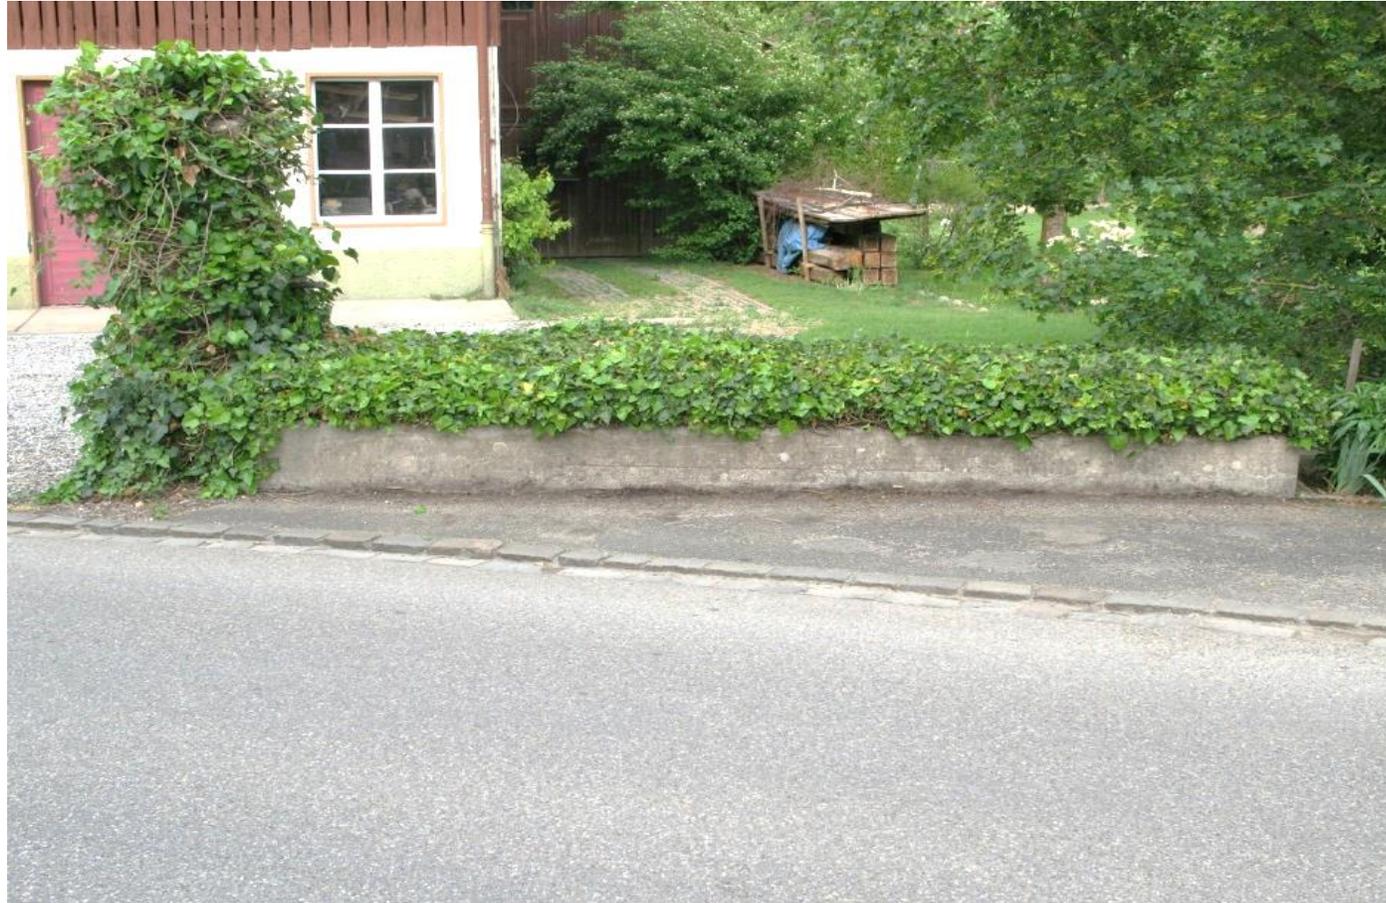
Pierre recouverte de végétation. La végétation détruit la pierre. Elle fait office d'éponge humide.

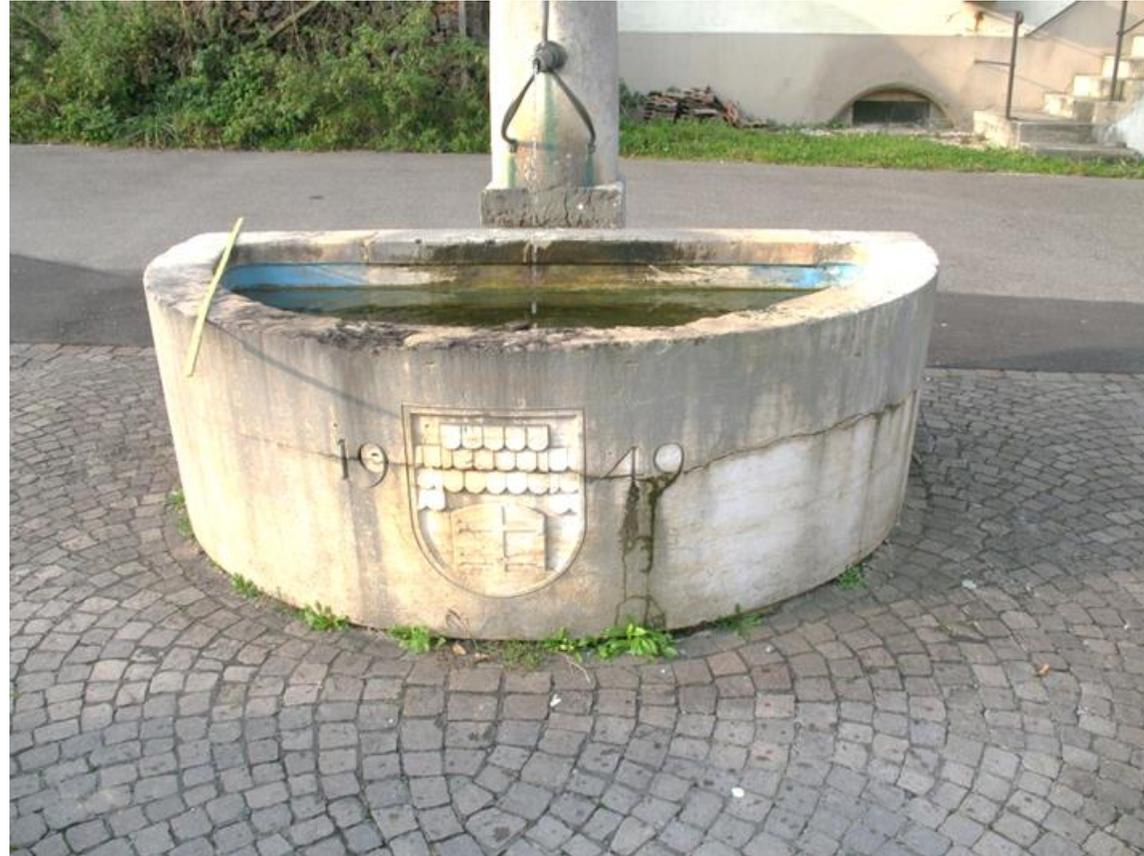
(Diepflingen/BL): détérioration typique suivant la stratification de la pierre calcaire.

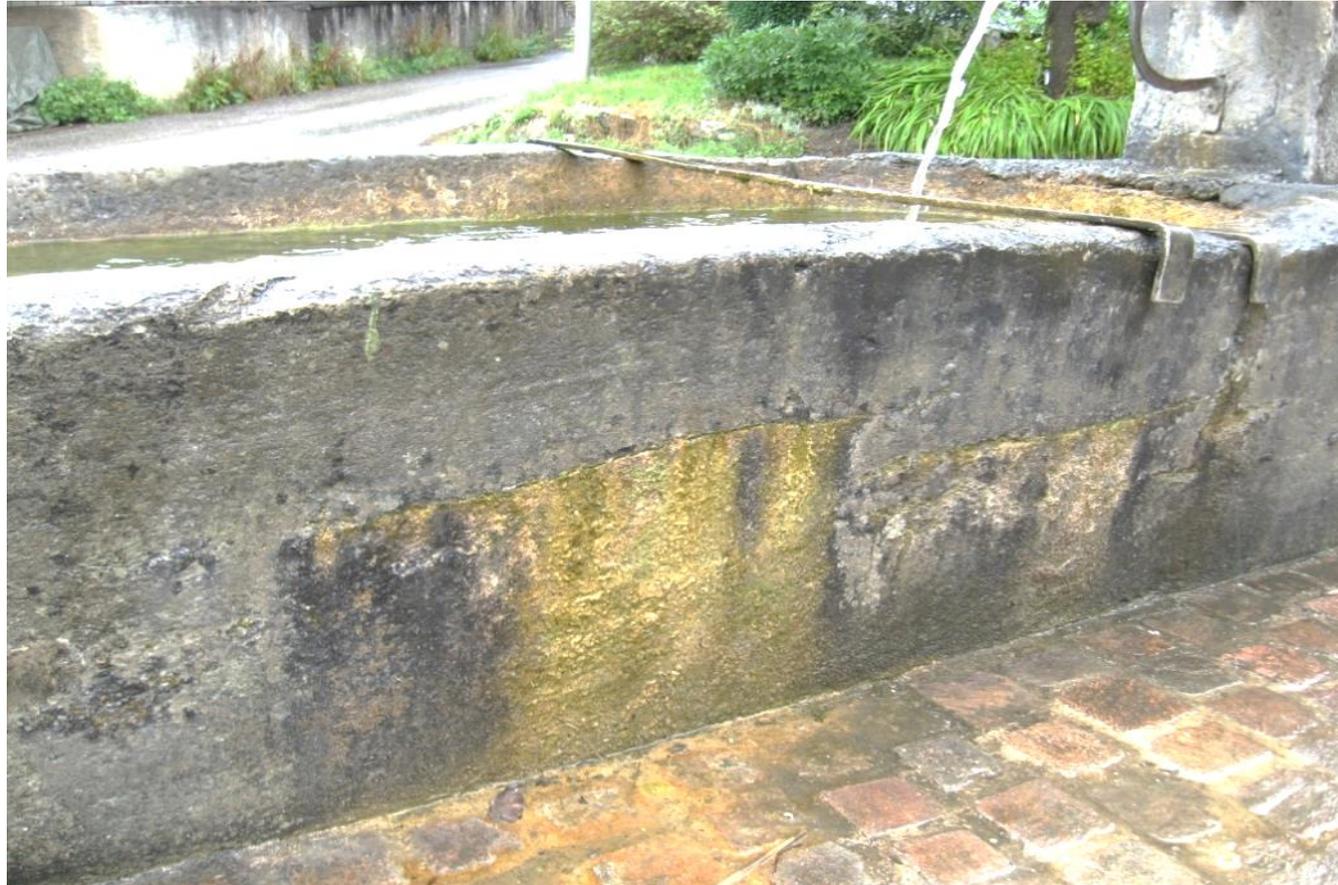
(Hellikon/AG): détérioration typique du grès coquillé de Mägenwiler. Le grès coquillé n'est pas aussi dense que le calcaire du Laufental. Apparition plus rapide des fissures.

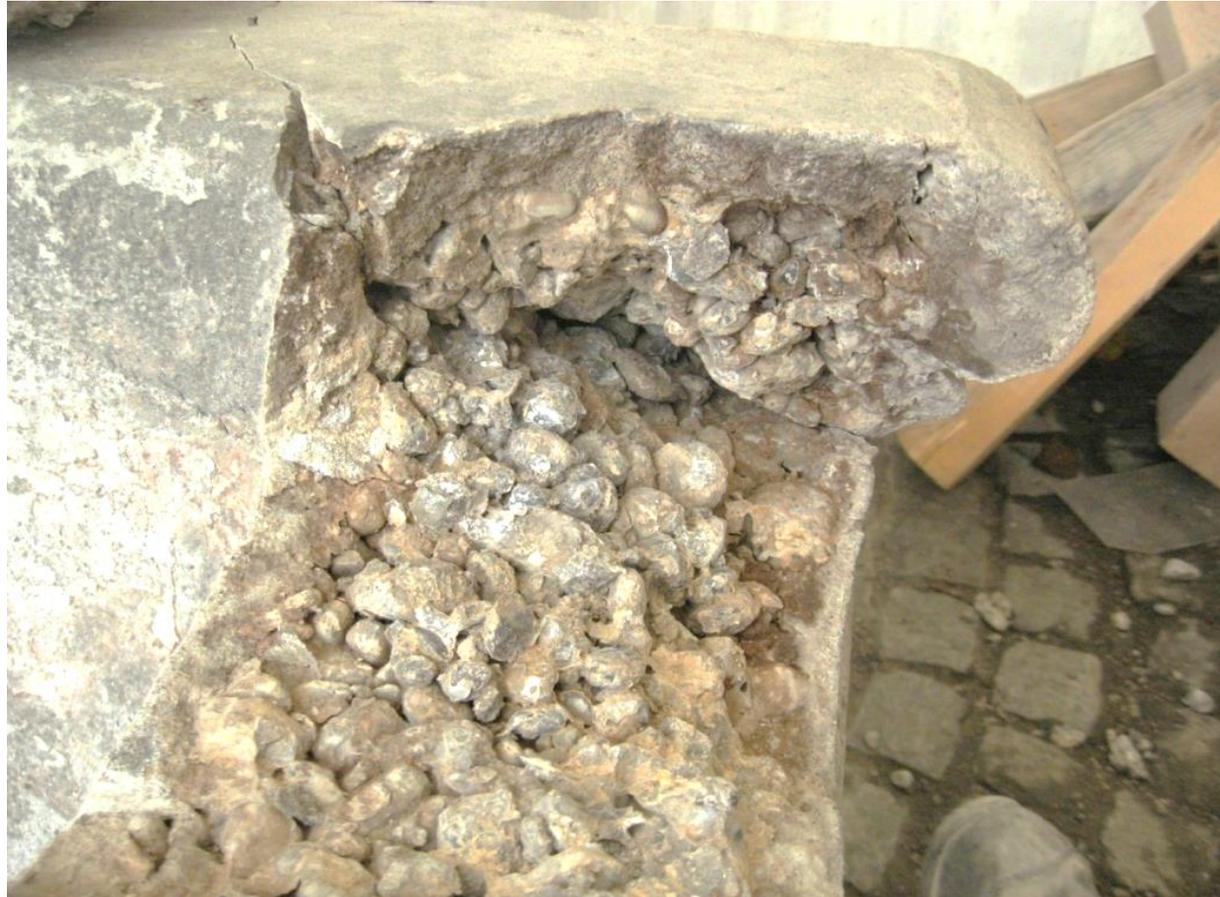
(Zeiningen/AG): certaines fontaines en pierre artificielle ont simplement une enveloppe en béton remplie de tout-venant. Les infiltrations d'eau ont des effets d'éclatement rapides.

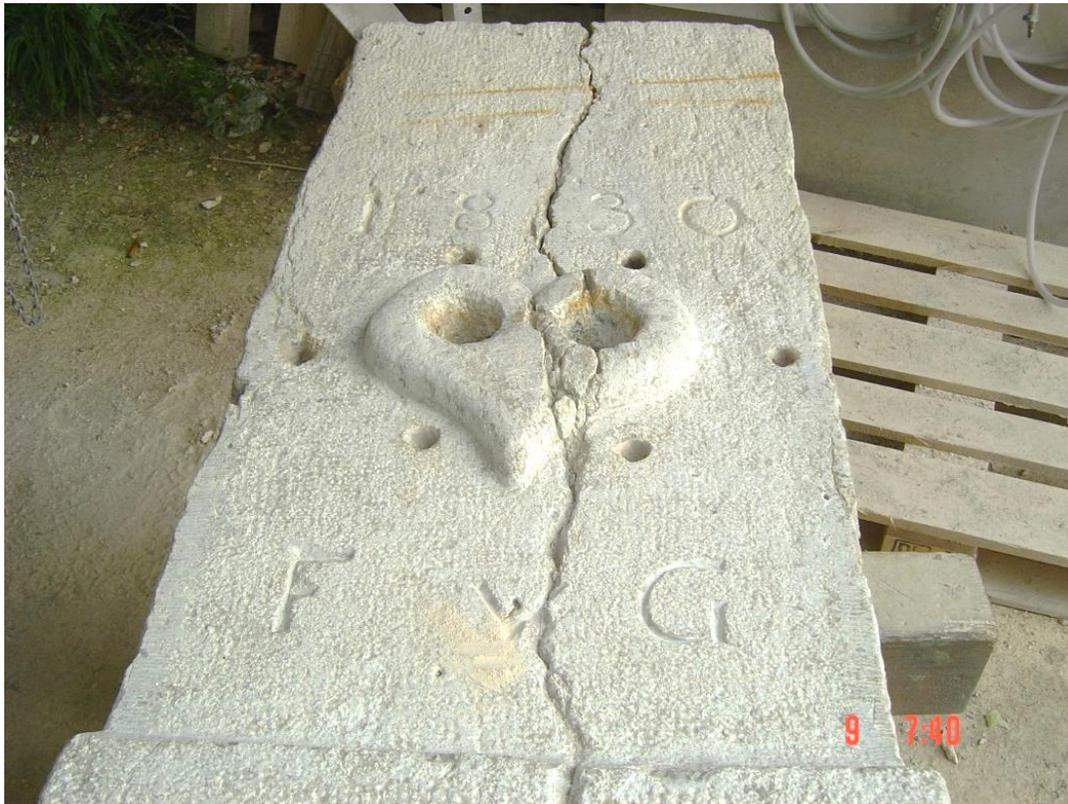
(Aarwangen/BE): cette borne s'est fendue du haut en bas, la cause est encore cachée.

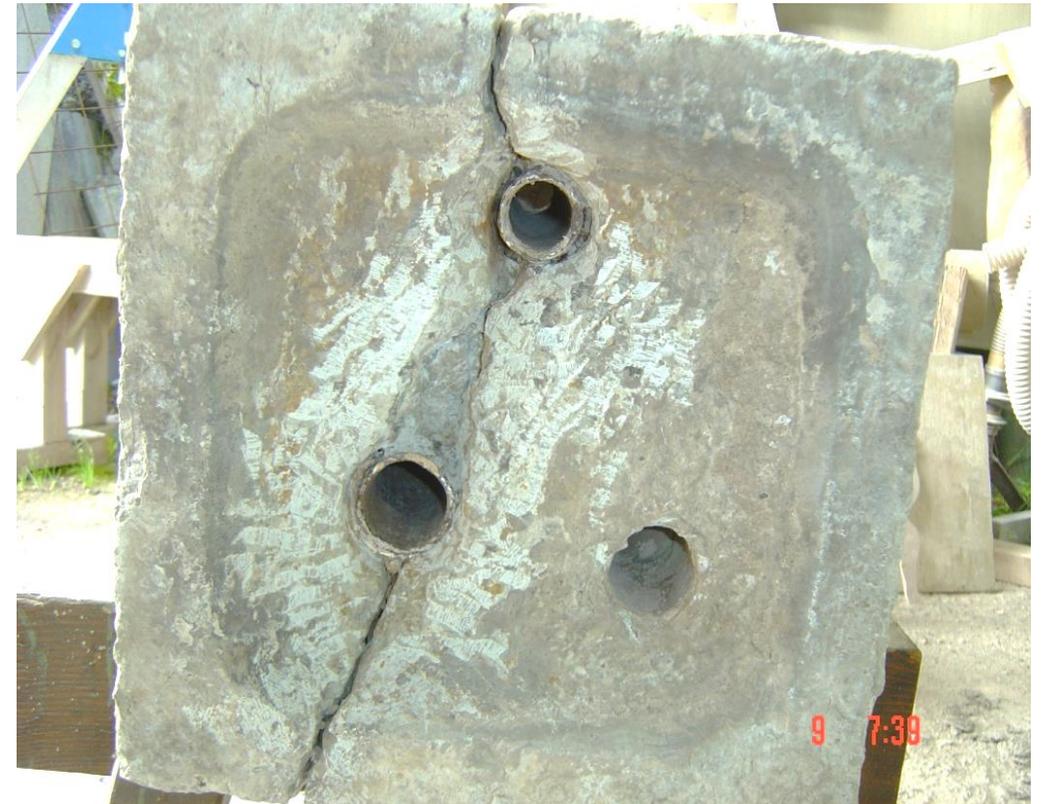
La même borne depuis dessous: trois trous forés, introduction de tuyaux en fer et remplissage au ciment. Le ciment attire l'humidité et les tubes de fer ont commencé de rouiller, ce qui a provoqué l'éclatement complet de la borne.

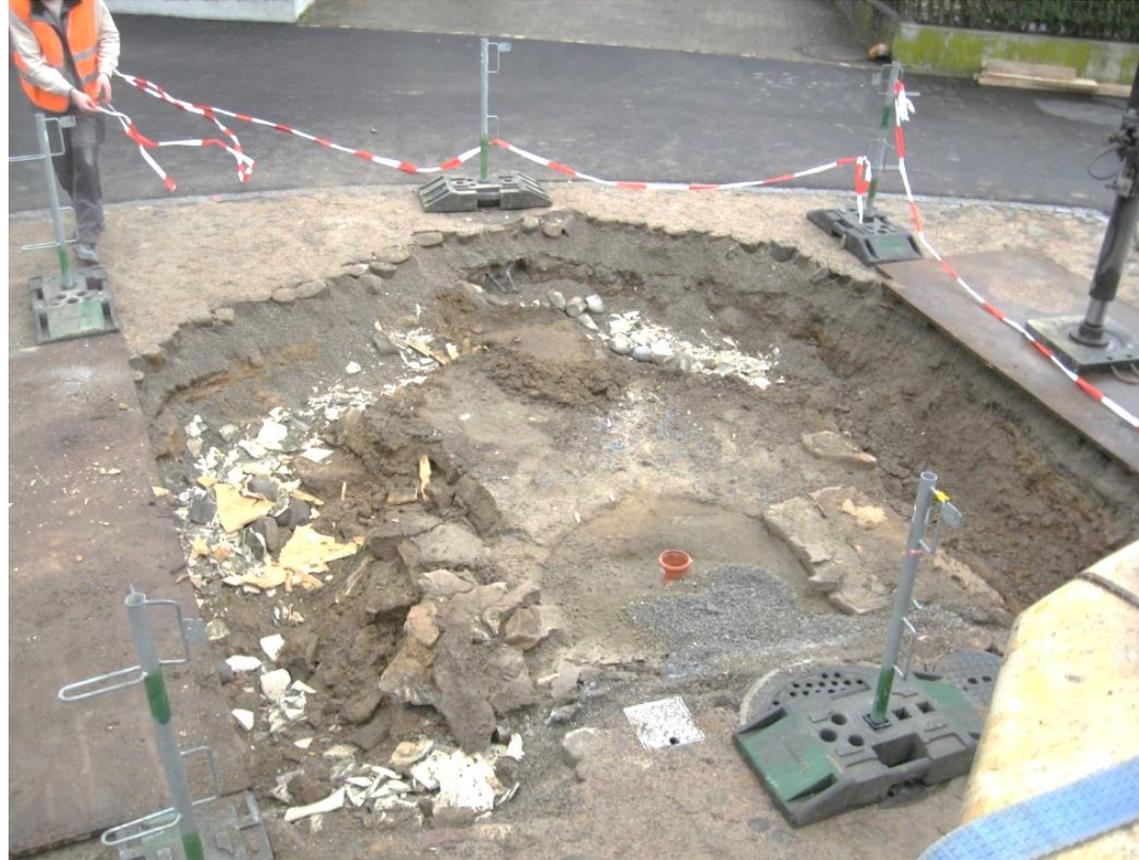
(Maisprach/BL): configuration concernant plutôt les fontaines anciennes, il était usuel de poser une fontaine à même le sol.

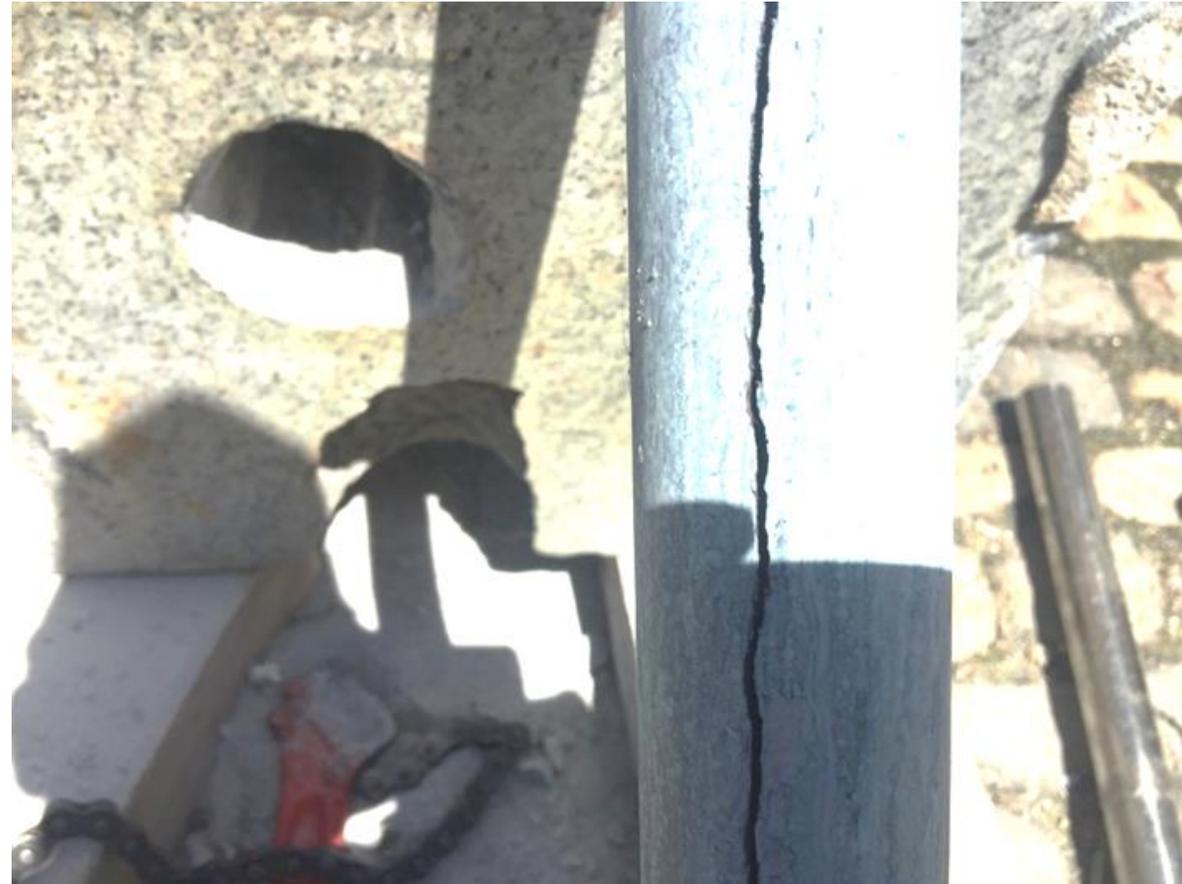
(Signau/BE): fuite d'eau, cause invisible. Démontage de la borne, mise à jour des tuyaux fendus.

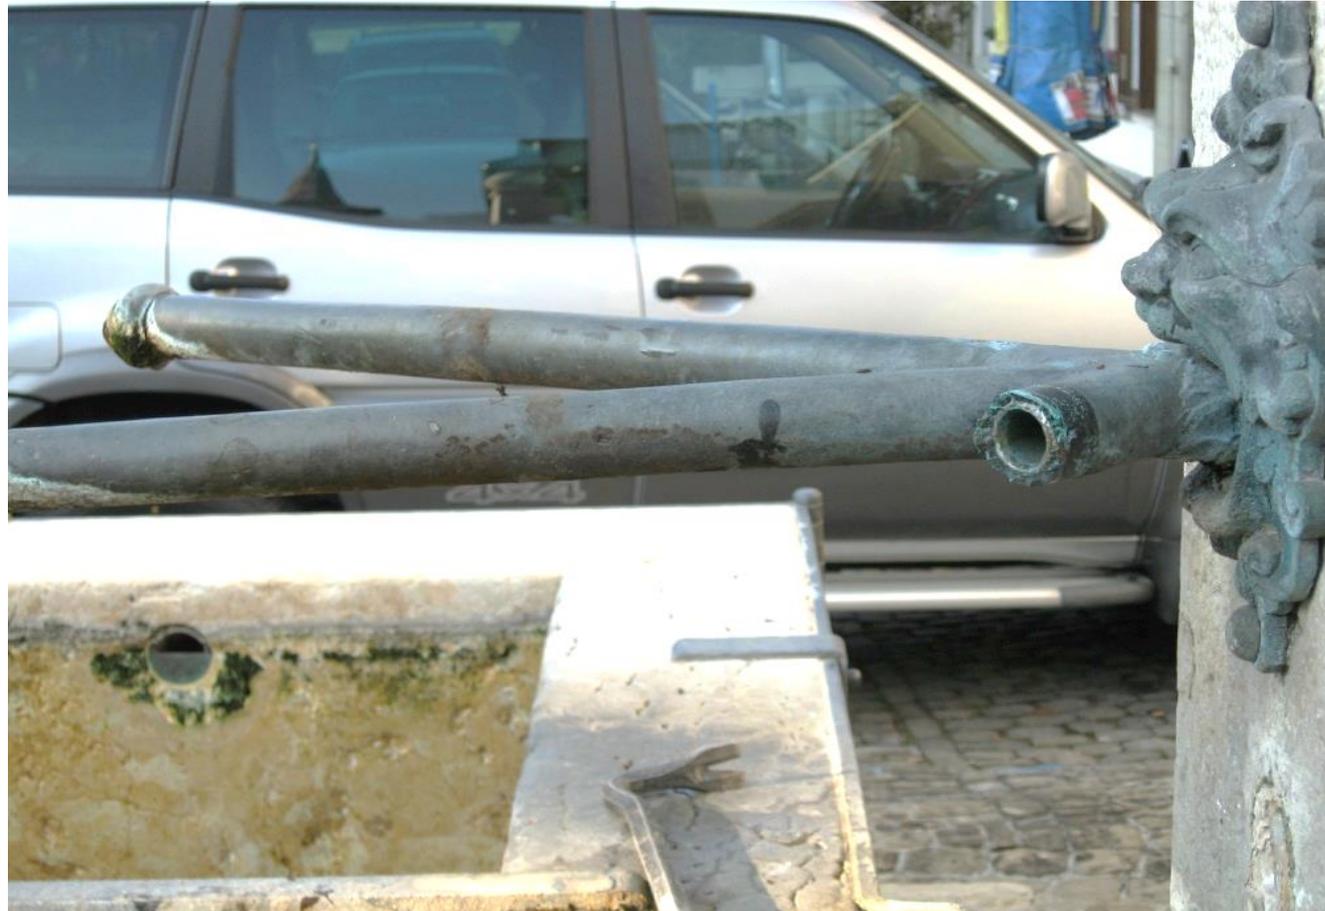
(Laupen/BE): un goulot endommagé par vandalisme.

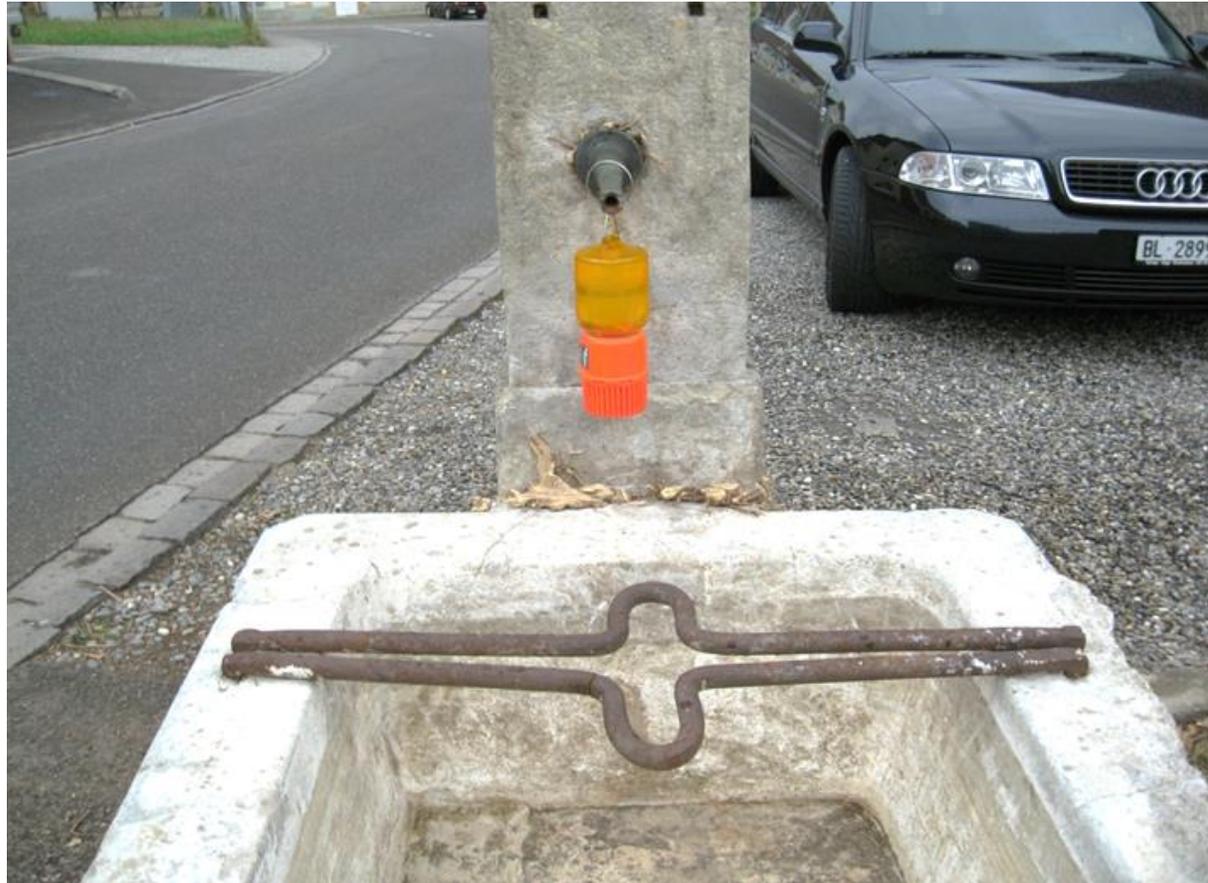
(Frick/AG): grilles en général en fer et exposées aux intempéries.
Ces éléments en fer sont en général rouillés et mal posés (matériaux défavorables).
