**Assainissement, entretien et maintenance
des fontaines**

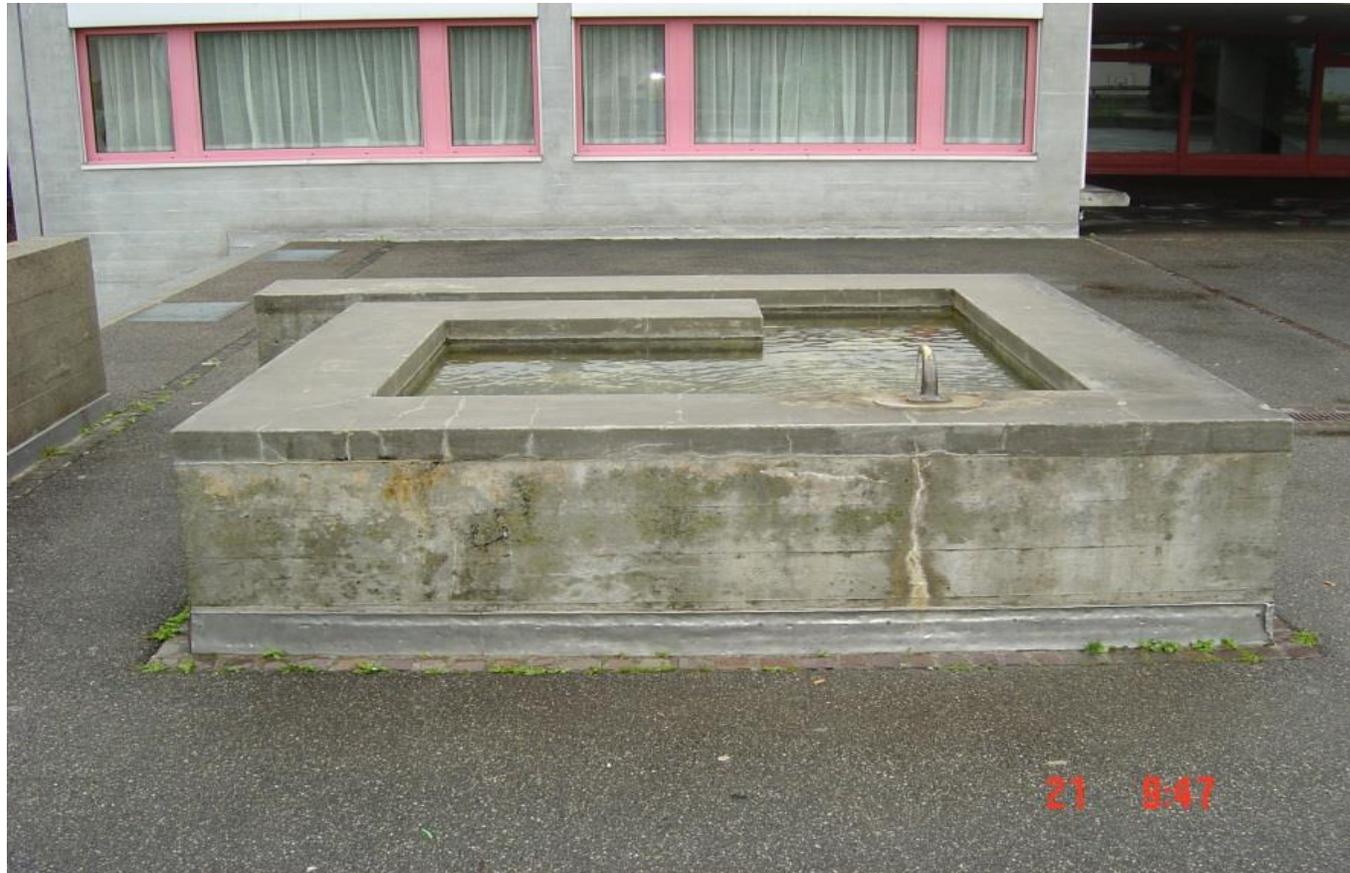
Fontaine de l'école de Bottmingen (canton BL): nombreuses fuites dans la base en béton.

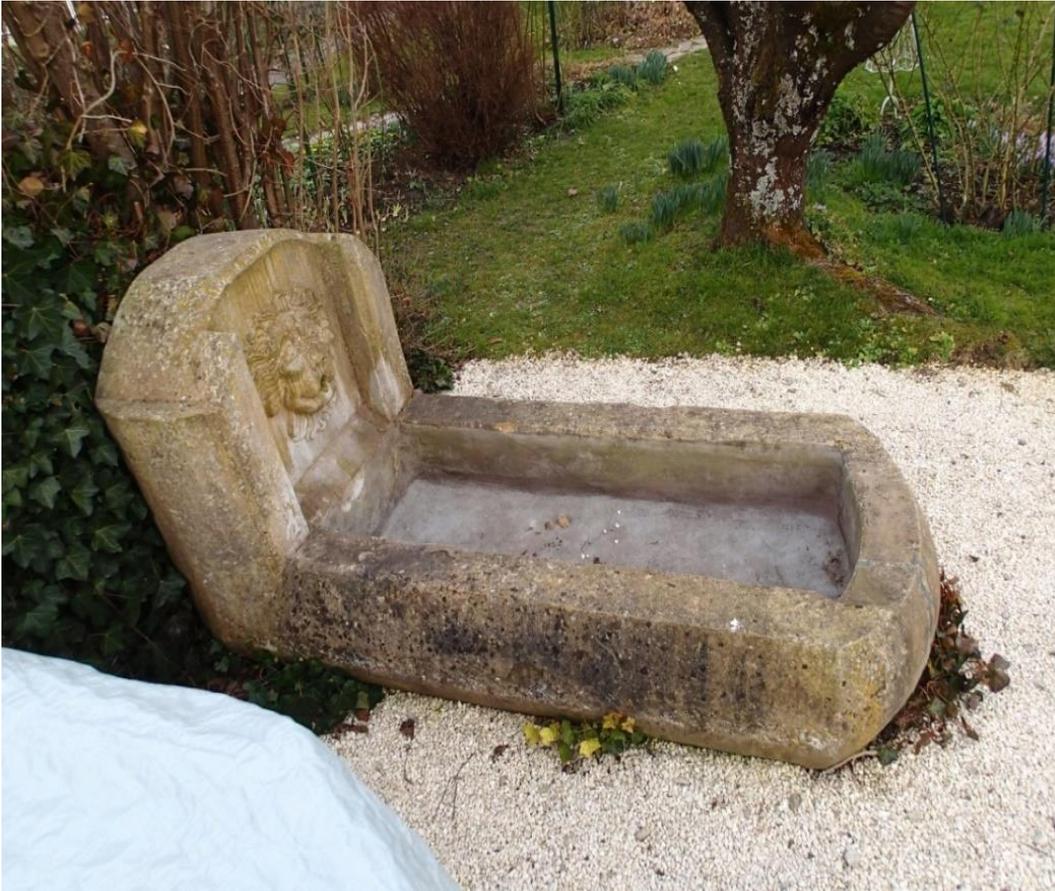
Fontaine privée à Therwil (canton BL): belle fontaine, mais fissurée dans le fond et les bords, perte d'eau importante.

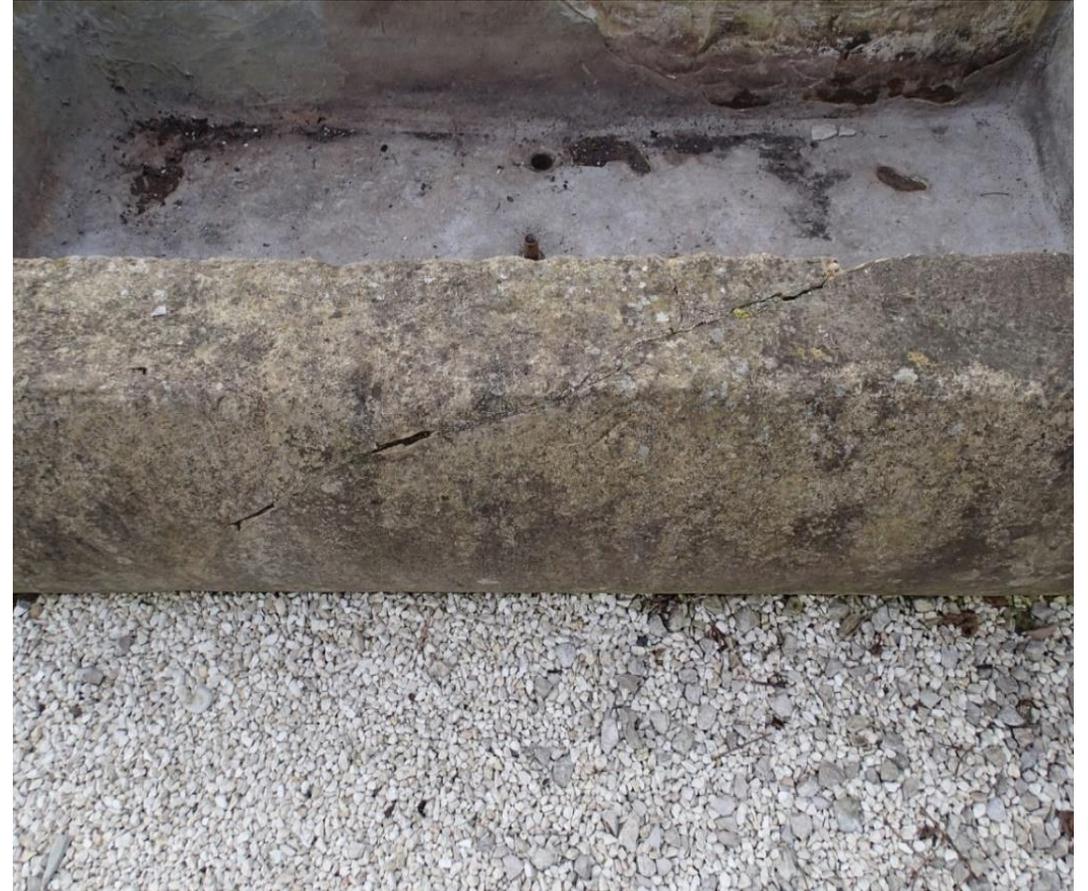
Fond pas plat du tout, un flanc complètement fissuré.

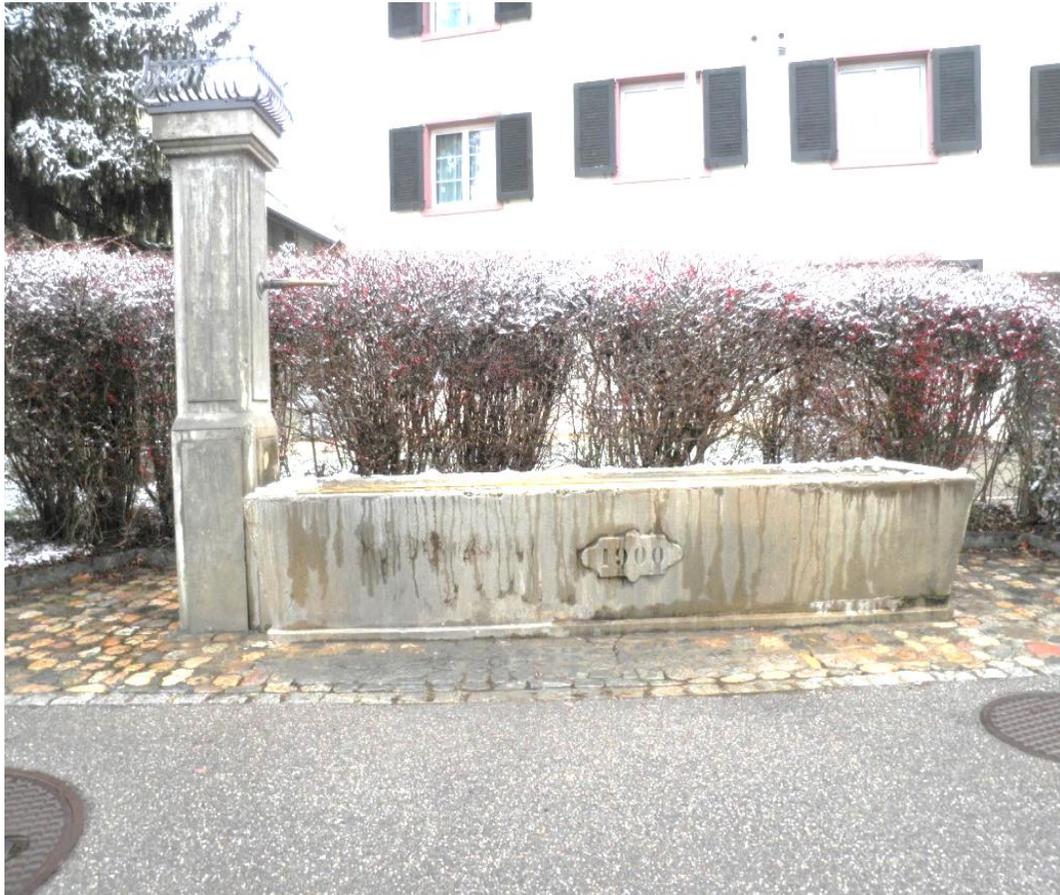
Fontaine de Frenkendorf: pertes d'eau, éclatements généralisés suite à la corrosion de l'armature en fer.

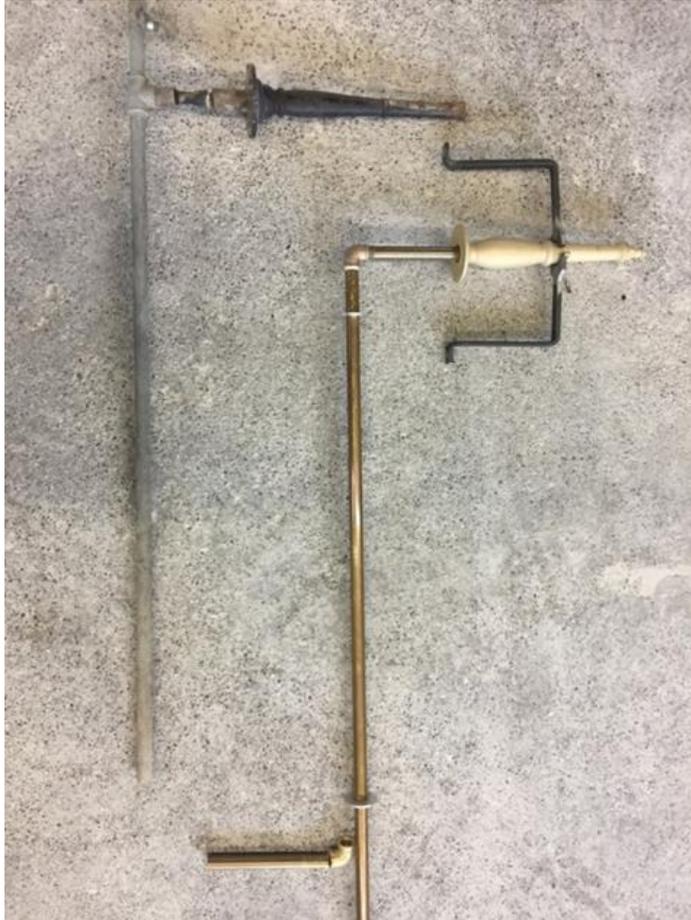
À gauche: ancienne tuyauterie, fuites d'eau, tuyau en fer zingué. Les dégâts auraient pu être pires.
Remplacement par une tuyauterie neuve en laiton.

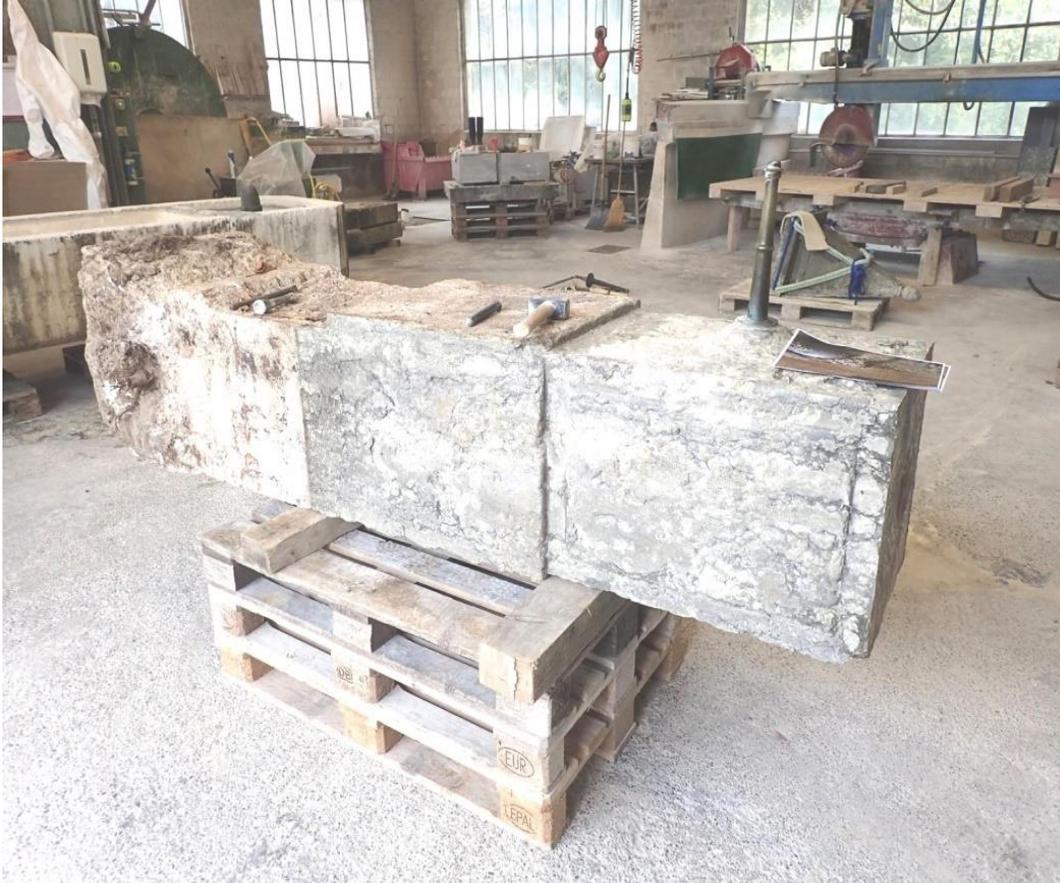
Borne sans tuyauterie intégrée. Écoulement de l'eau à travers un forage directement dans la pierre.
