**Assainissement, entretien et maintenance
des fontaines**

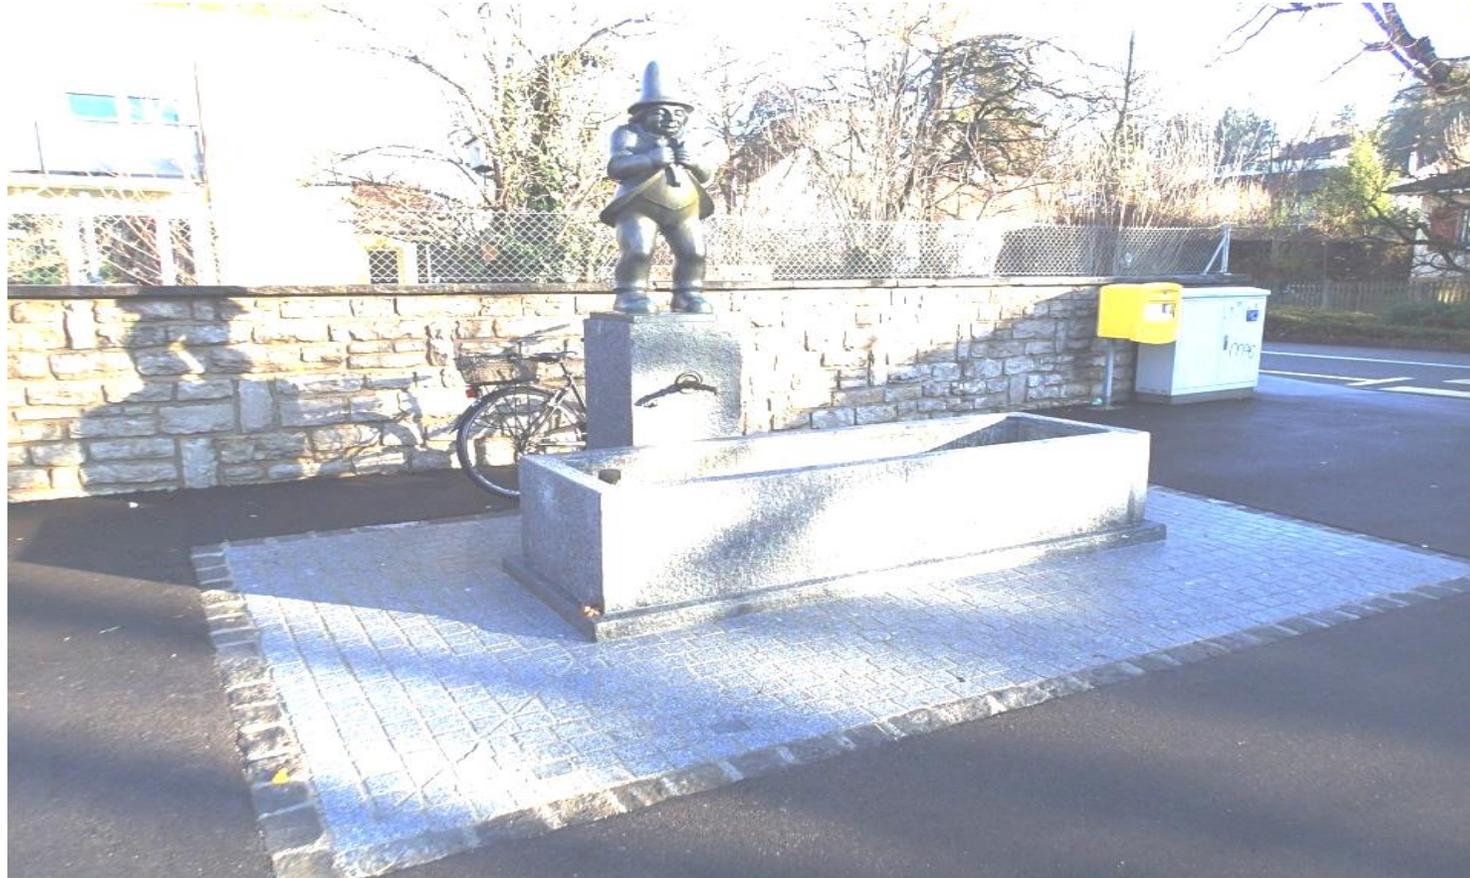
Fontaine de Riehen (canton BS): la fontaine dynamitée par les jeunes est en gneiss.

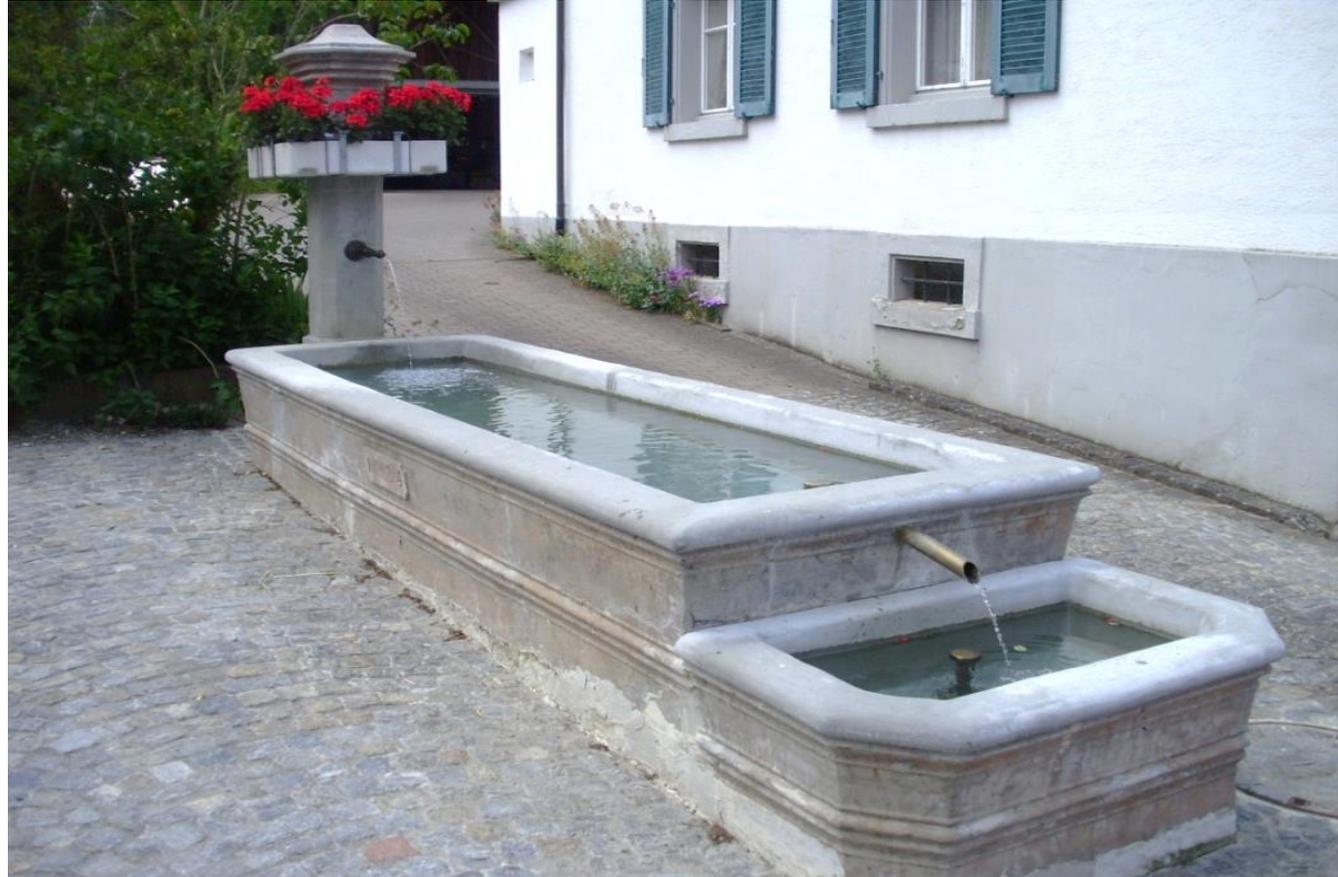
Fontaine de Zeiningen (canton AG) anno 1884: fontaines en béton ou pierre artificielle assez rares aujourd'hui.

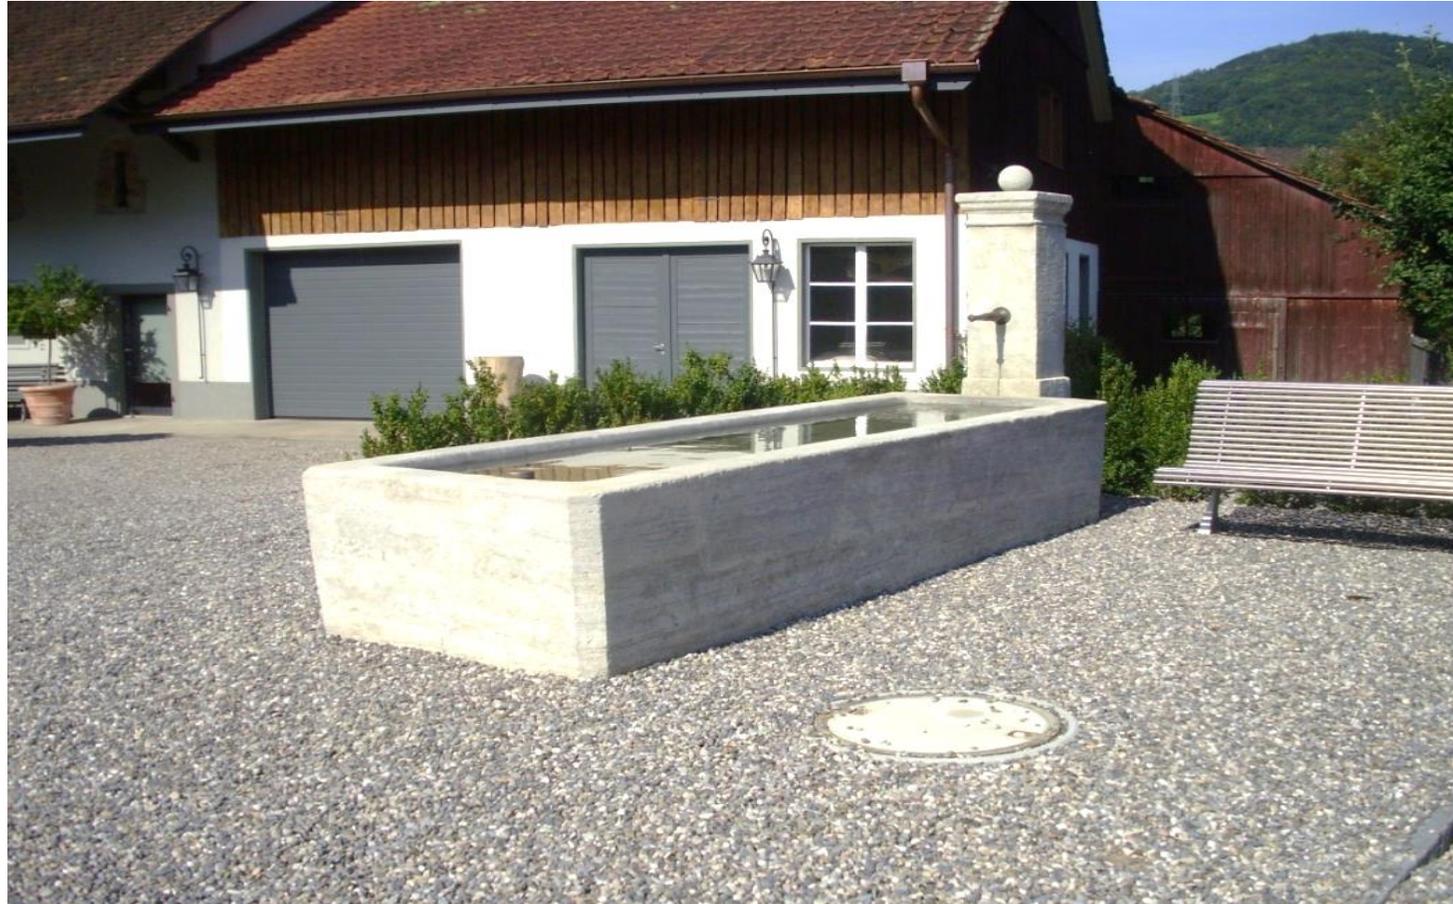
La fontaine sous lierre est redevenue une vraie fontaine.

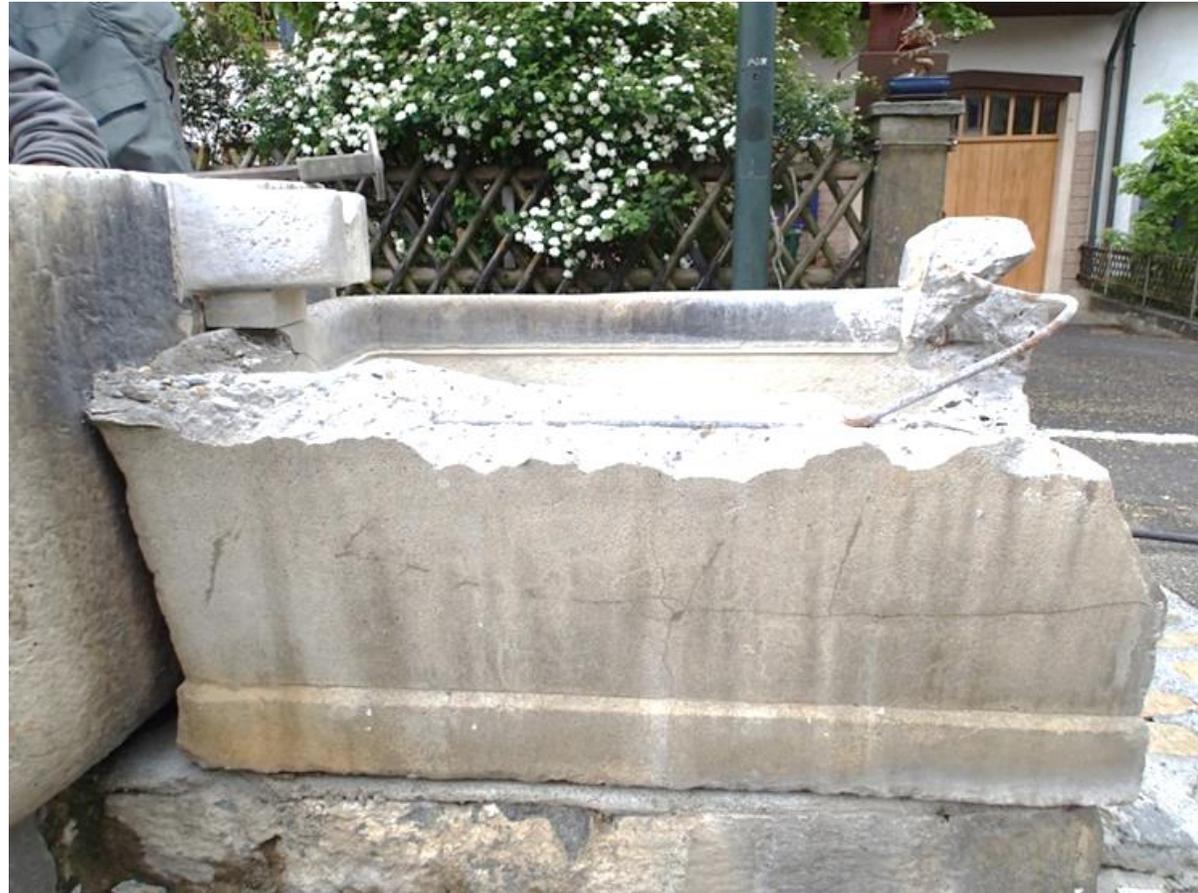
(Itingen/BL): la pierre naturelle est plus facile à assainir que la pierre artificielle.

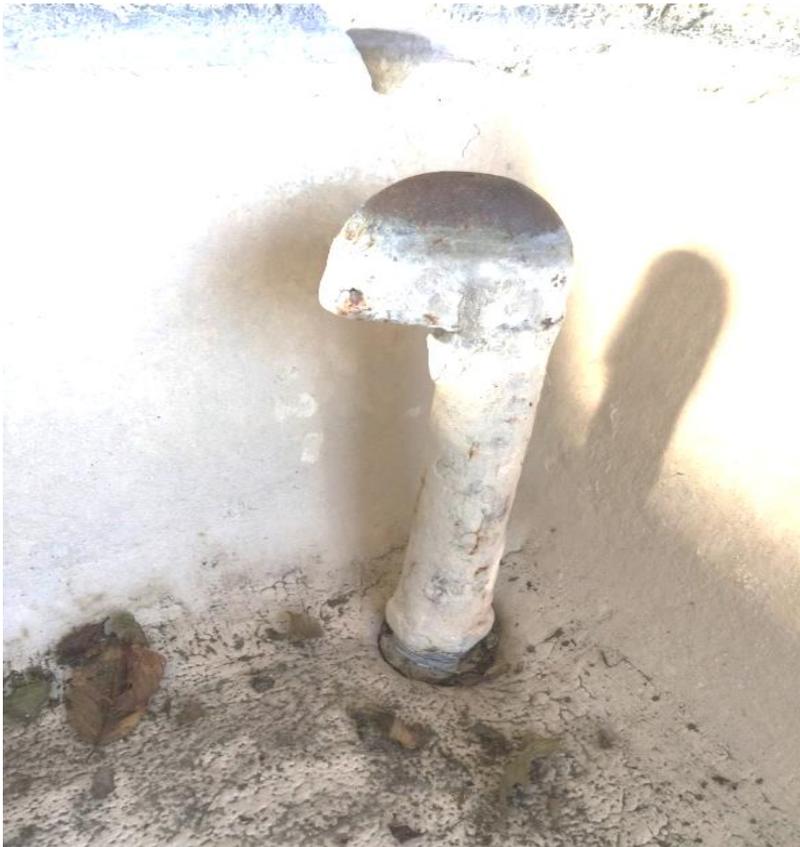
(Möhlin/AG): écoulement rouillé et calcifié
qui ne fait plus joint.

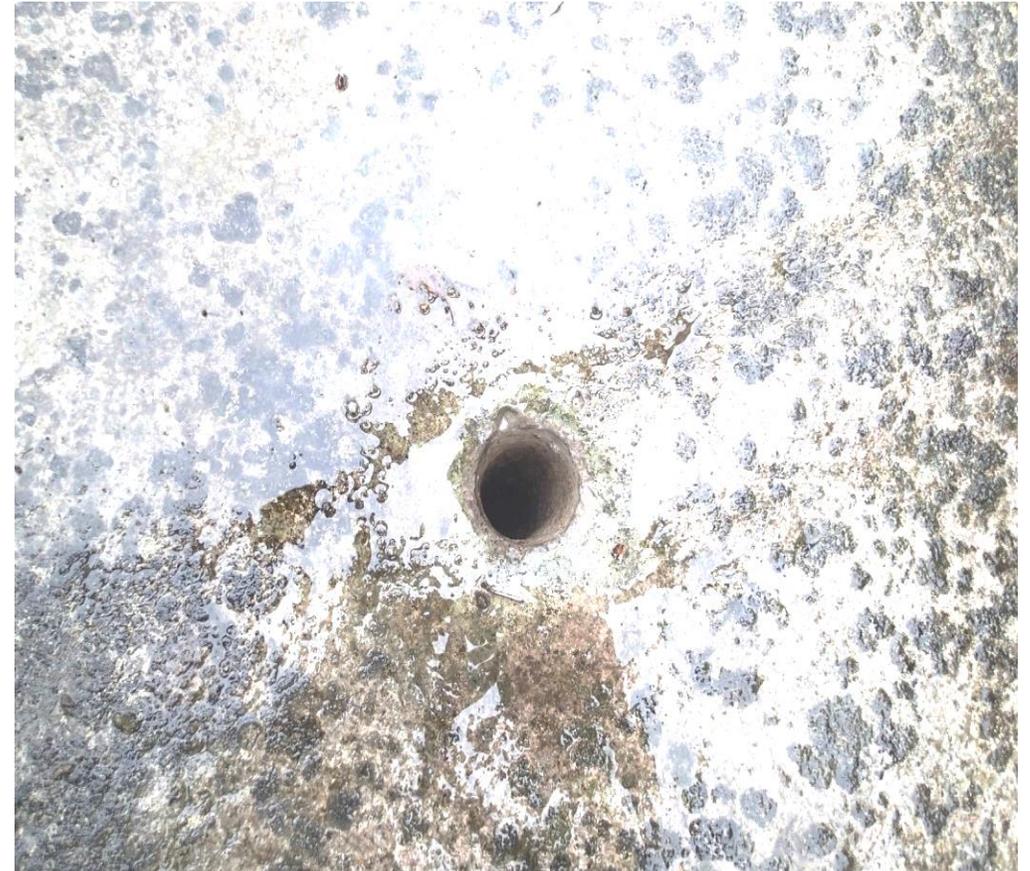
(Gerzensee/BE): écoulement rouillé
qui fend la pierre.

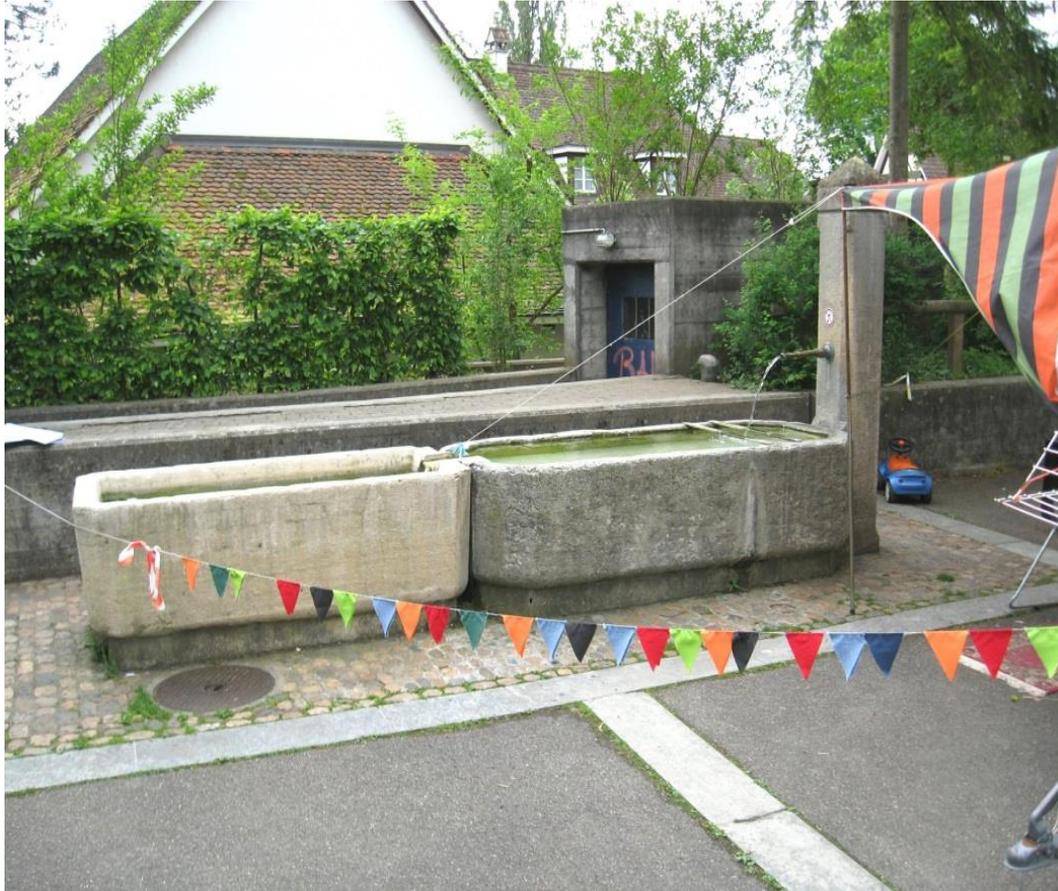
Fontaine à Allschwil (canton BL): une borne et deux auges, pertes d'eau.

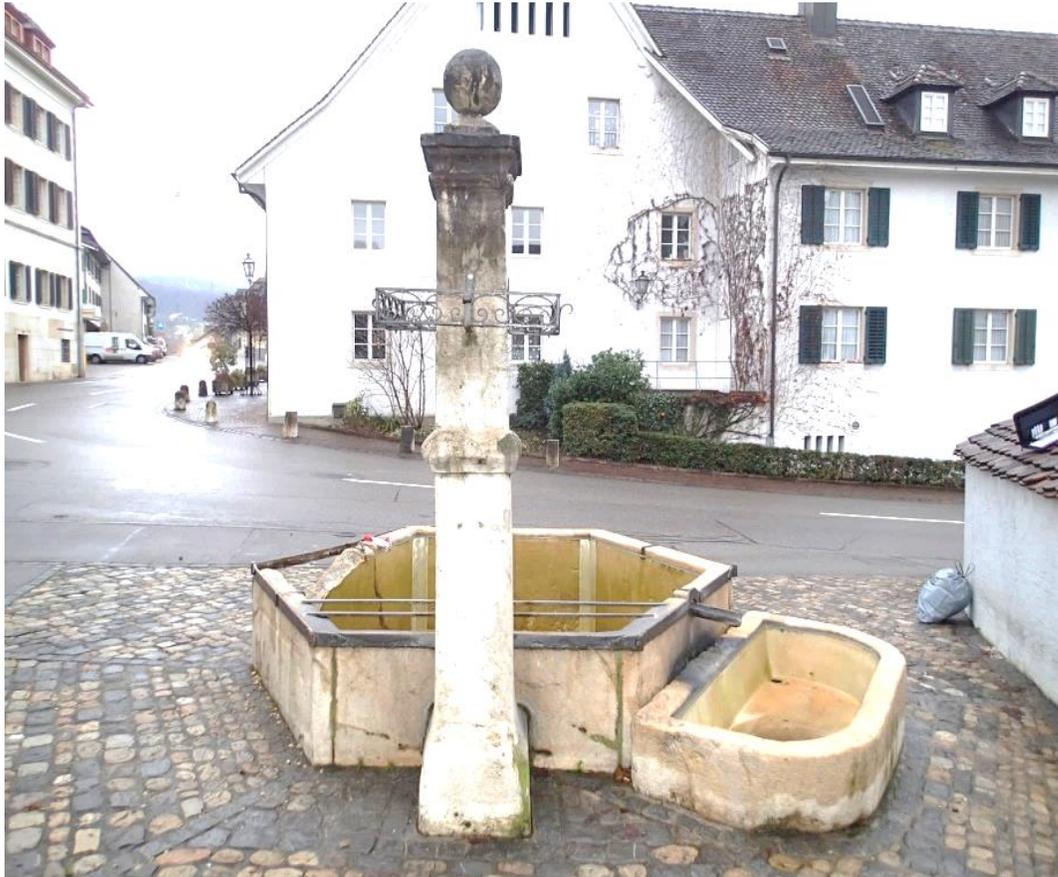
Fontaine de 1764 à Dornach: enfoncée par un automobiliste allemand, fortement endommagée.

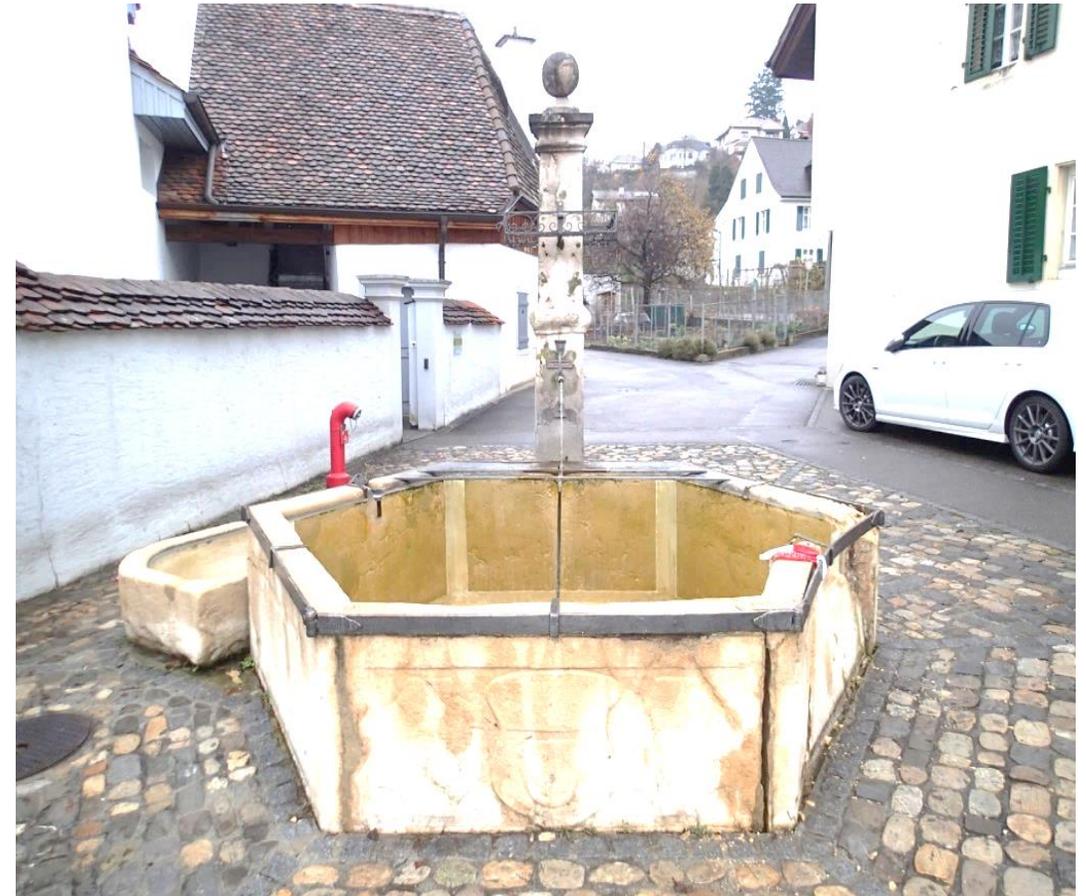
Déplacement latéral et inclinaison de la fontaine.

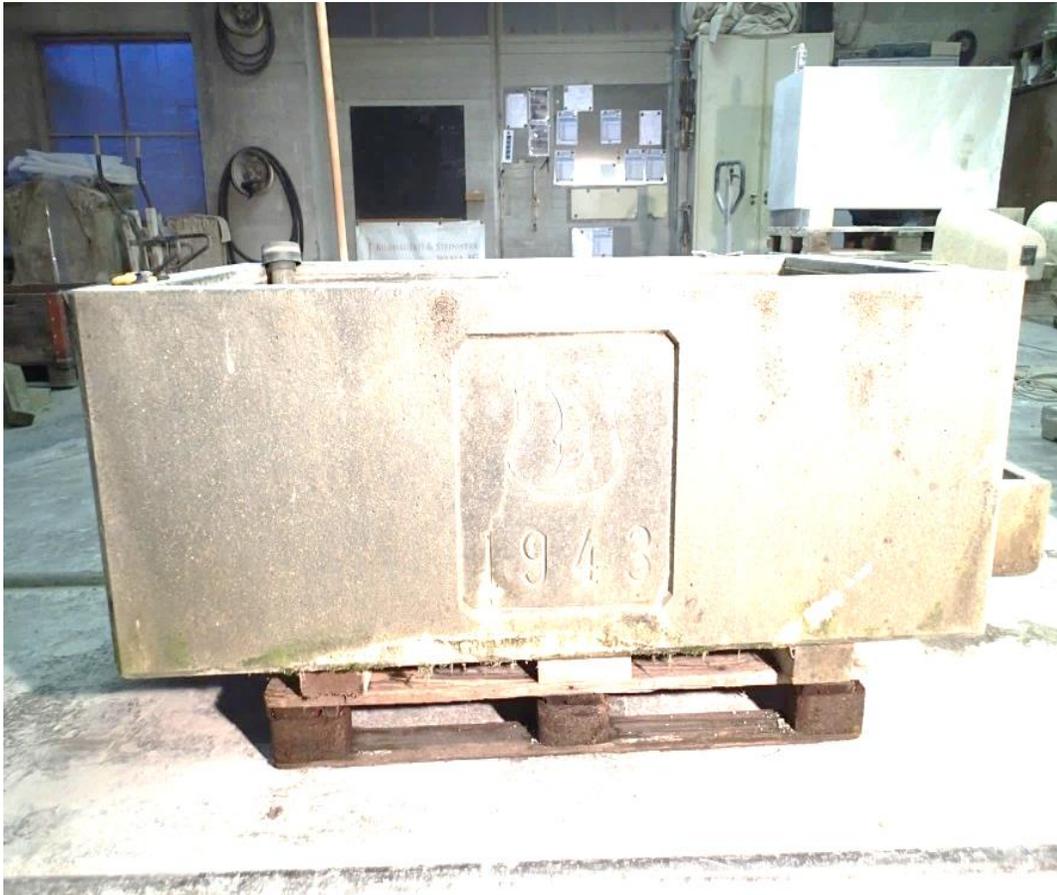
Fontaine en pierre artificielle, détériorée par des explosions de pétards.

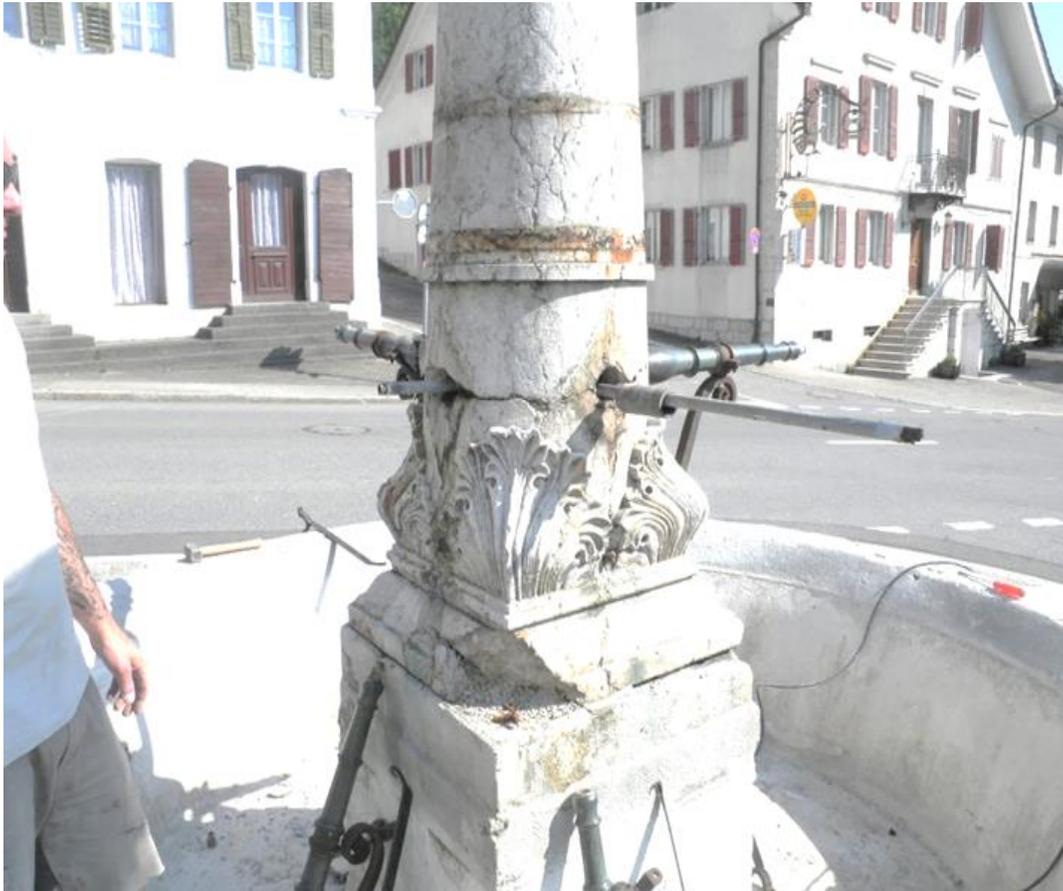
Fontaine de Renan (canton BE): tuyauterie pas étanche, porte-goulots rouillés.

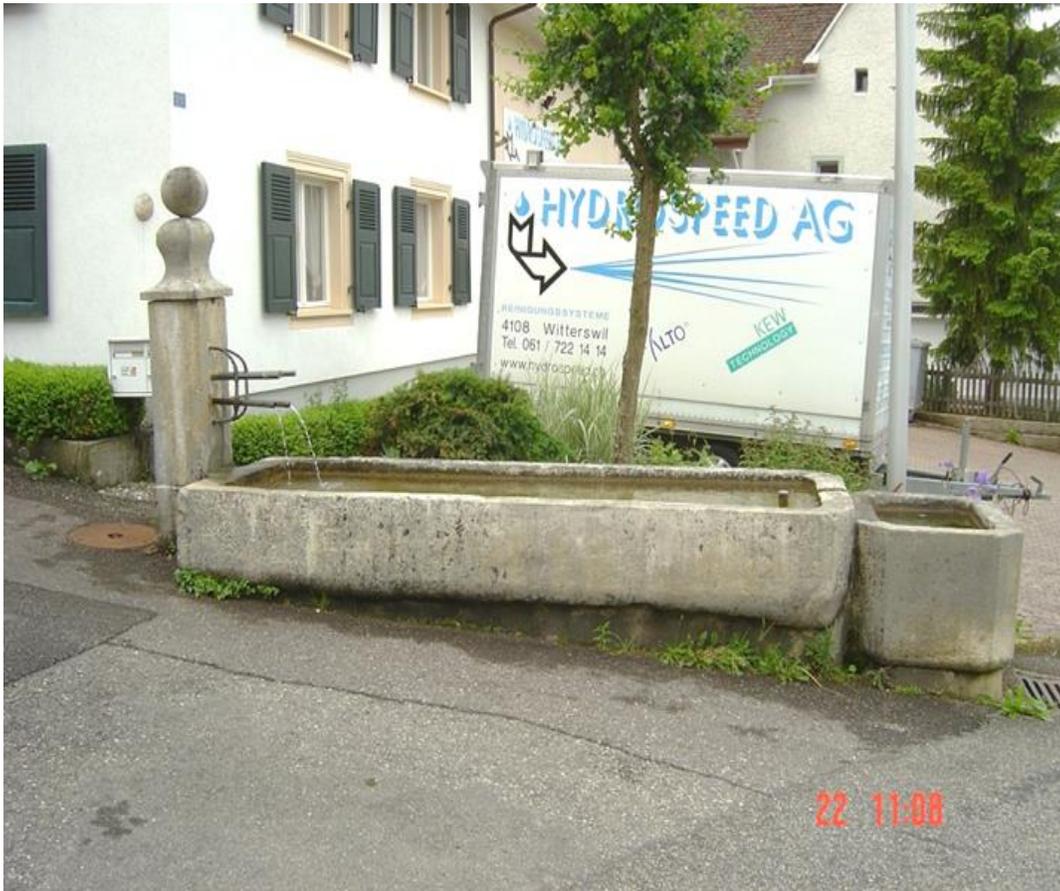
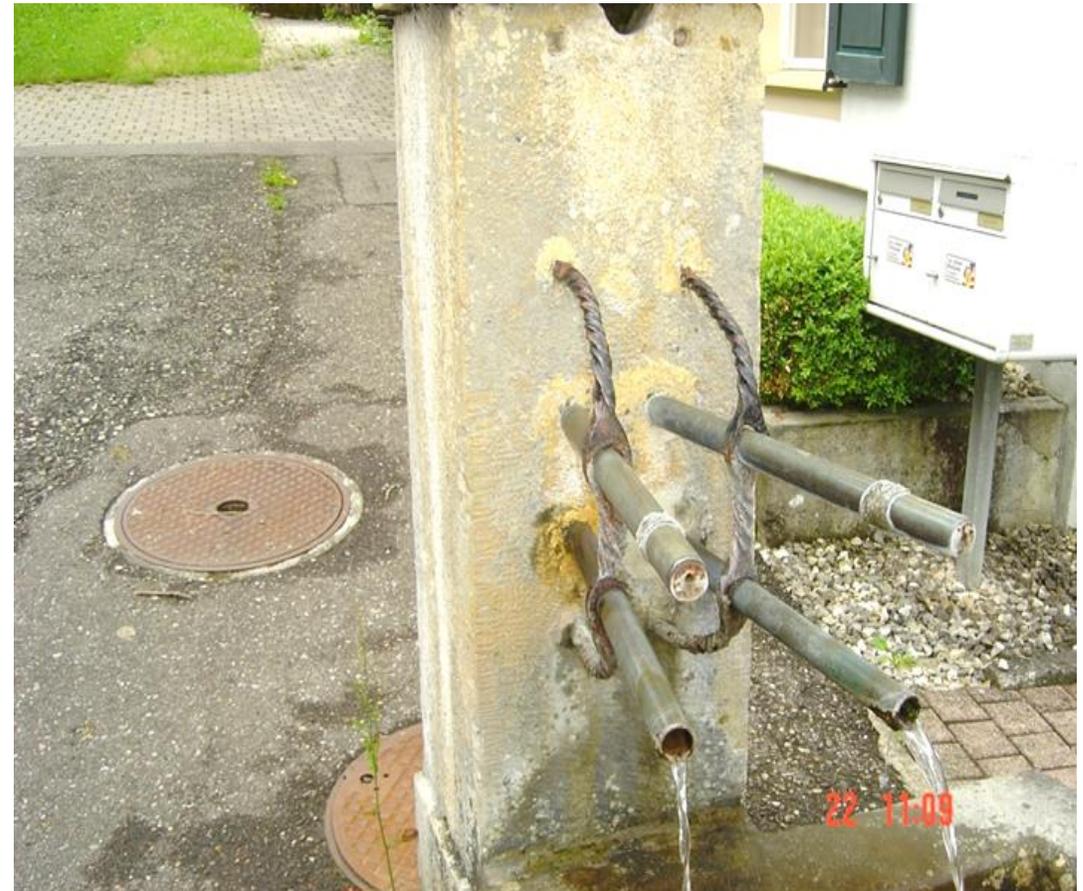
Fontaine de Witterswil (canton SO)

avant
